TART.: ISTVÁNODI, SZABADSGIG U. G.
HORVÁTH NÓRSEF LAKÓHÁZA

Istváni Szabadság u. 6.
Tulajdonos: Horváth József

LAKÓÉPÜLET.

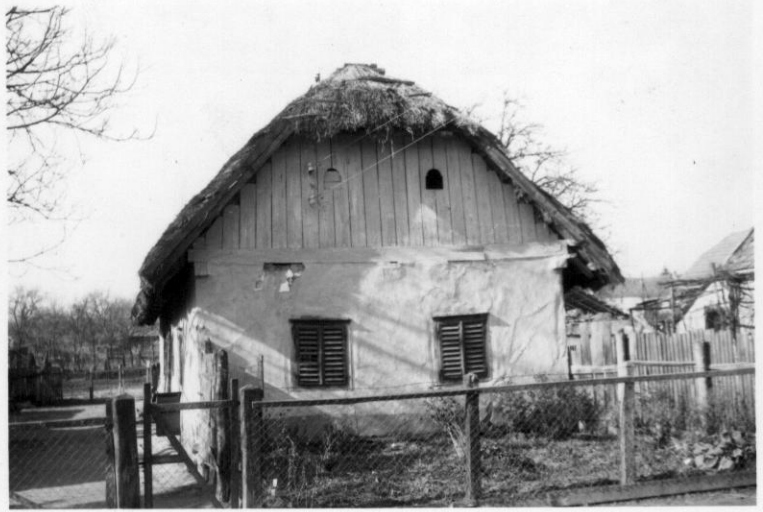
1. kép: Utca felőli homlokzat.
2. kép: Az udvar felőli homlokzat. I.
3. kép: Az udvar felőli homlokzat. II.

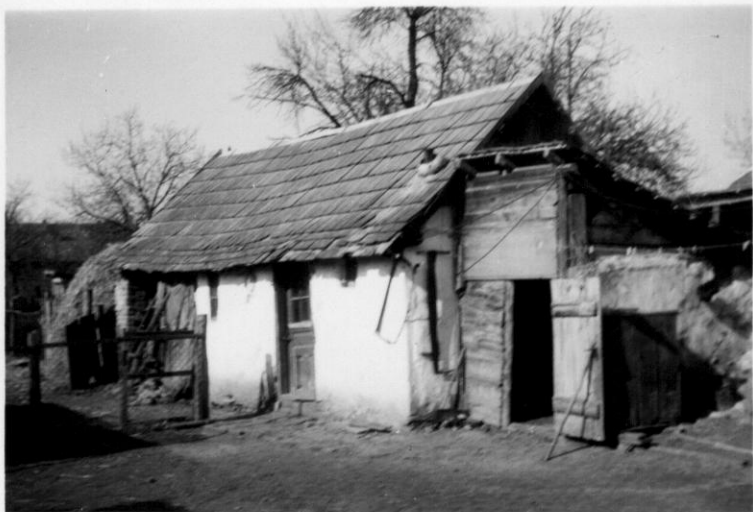
A középső- a legnagyobb - a nyári konyhát foglalja magába. A két szélső épületrész a nyári konyha falához kapcsolódik. Ezek a részek igen primitív építési móddal készültek. Faoszlopokra szegezett deszkákból, illetve szárazon egymásra rakott téglákból készült pillérekre helyezték el a tetőszerkezetet. A nyári konyha- ellentétben a lakóépülettel - cseréppel / ! / fedett. Az épület állaga nem kielégítő. A konyha Északi fala meg van repedve, az épület állóképességét nagy mértékben befolyásolja. Az épület földéme ua. megoldásu fa-födém, mint a lakóépületé.

1. kép: A gazdasági épület.
2. kép: A szerszámokkamra bejárata.
3. kép: A gazdasági épület lakóházzal szemközti homlokzata.

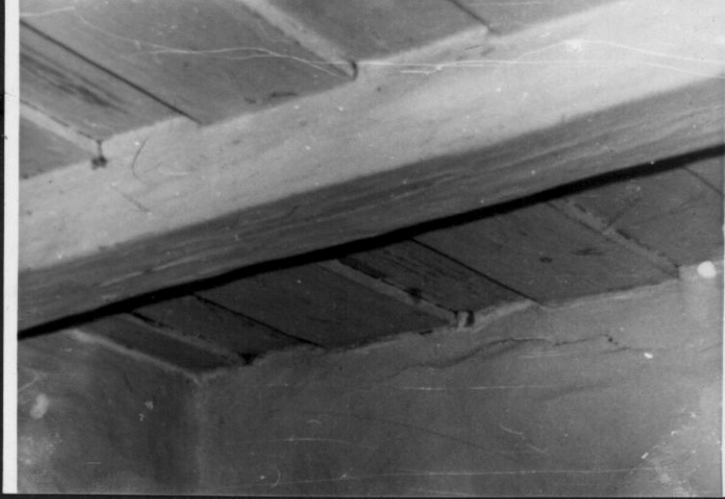
A nyílászáró-szerkezetek elavultak, részben korhadttak. Az ajtók és ablakok kávéval lettek beépítve. Tipusuk pallótok. A földem-gerndák fából készültek. A tető helyezet nád borítású. A padlástérben jól megfigyelhető a szarufák előrepedése és az ebből származó lehajlása.

1. kép: A földéngerenda, a mennyezet képe.
2. kép: A mestergerendák nézete. I.
3. kép: A mestergerendák nézete. II.

Az épület főbb szerkezeti elemei lényegében megfelelnek a biztonsági előírásoknak, azonban kisebb-nagyobb javítások szükségessé válnak. Kérdésünkre a tulajdonos elmondta, hogy a héjazat cseréjét, cserépfedésre való átalakítását tervbe vette.
