A beküldött pályamunka címe: **ISTVÁNDI**

Istváni Szabadság u. 6.
Tulajdonos: Horváth József

LAKÓÉPÜLET.

GAZDASÁGI ÉPÜLET.

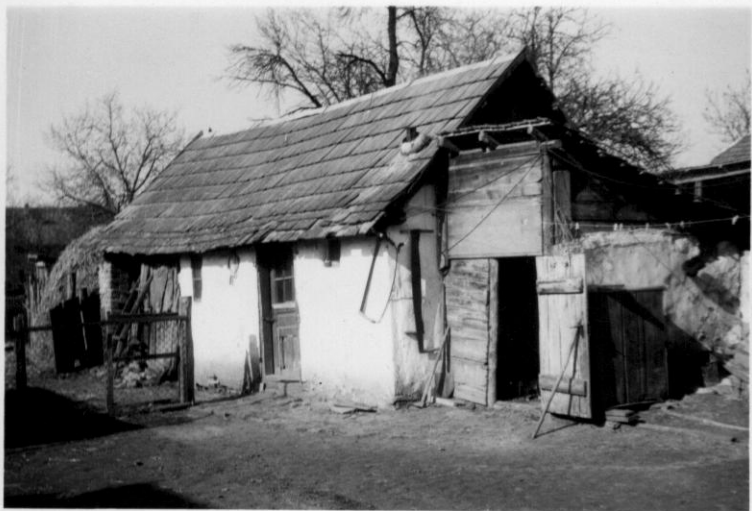
réppel/ / fedett. Az épület állaga nem kielégítő.

A konyha északi fala meg van repedve, az épület álló-

képességét nagy mértékben befolyásolja. Az épület

1. kép: A gazdasági épület.
2. kép: A szerszámokkamra bejárata.
3. kép: A gazdasági épület lakóházzal szemközti homlokzata.

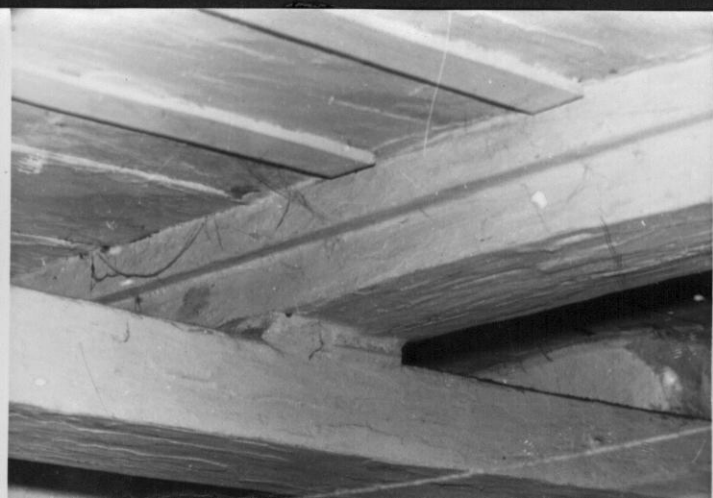
A nyílászáró-szerkezetek elavultak, részben korhadttak. Az ajtók és ablakok kávéval lettek beépítve. Tipusuk pallótok. A földem-gerndák fából készültek. A tető hélyazat nád borításu. A padlástérben jól megfigyelhető a szarufák előregedése és az ebből származó lehajlása.

1. kép: A földmengerenda, a mennyezet képe.
2. kép: A mestergerendák nézete. I.
3. kép: A mestergerendák nézete. II.
