TART. - RINYAKOVÁCSI, PETŐFI U. 2. LAKÓÉPÜLET  
BONTÁSI TERVEHEZ.

- RINYAKOVÁCSI LAKÓHÁZ BONTÁS ELŐTTI ÁLLAPOTÁBÓL
- FOTÓSEGÍTYEK + RINYAKOVÁCSI LAKÓHÁZ BONTÁSI TERVEHEZ
- BONTÁSI MUNKÁK FÉNYKÉPFELVÉTELEI

RINYAKOVÁCSI LAKÓHÁZ BONTÁS ELŐTTI ÁLLAPOTÁBÓL  
Somogy megyei Tanácsai Tervező Vállalat, Kaposvár Rákóczi tér 12/a.

### 3./ BONTÁSI MŰSZAKI LEÍRÁS

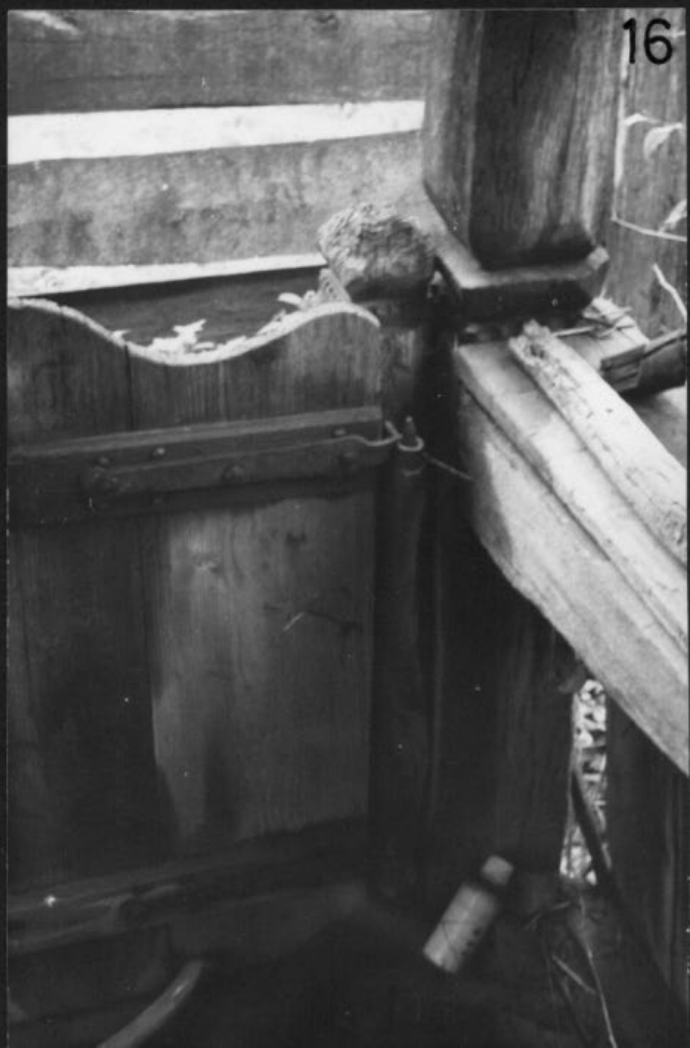
15

14. Előtornác kiskapu az utca felől
15. Talpszellemen és sarokoszlop csatlakozás a tornácra
16. Kiskapu a tornác felől
17. Kiskapu és oszlop csatlakozás a tornác felől

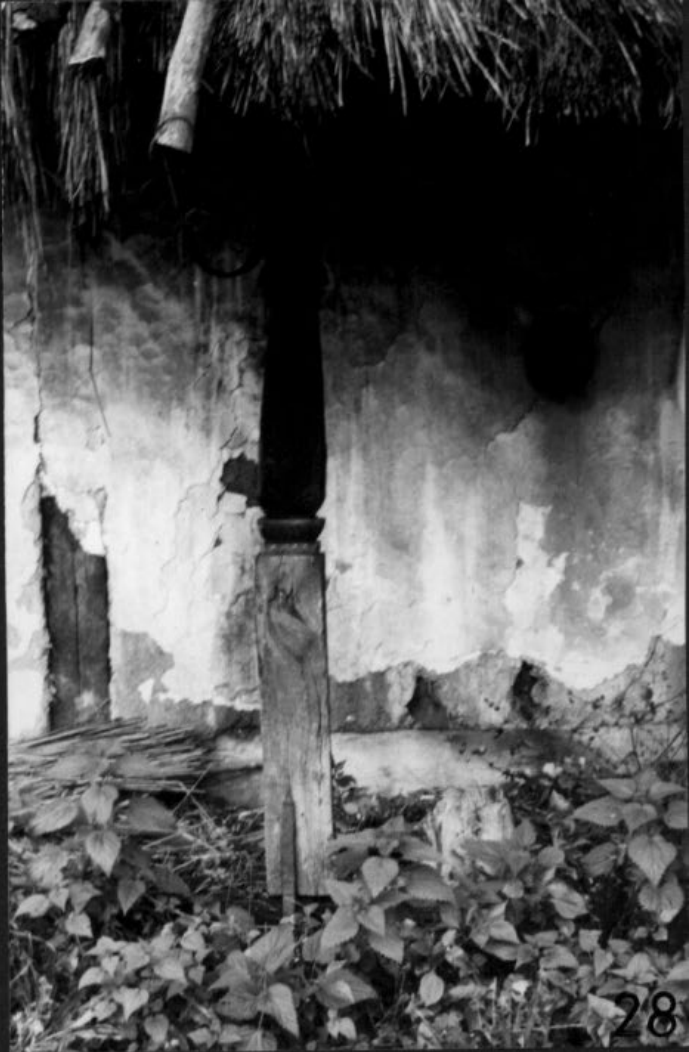
28

28. Konyha nyílás a nyugati homlokzaton
29. Kótrészes konyhajtó
30. Élszarufa és talpszellemenek csatlakozása az épület É-Nyi sarkán
31. Oszlop és talpgerenda csatlakozás az épület É-Ny-i sarkán

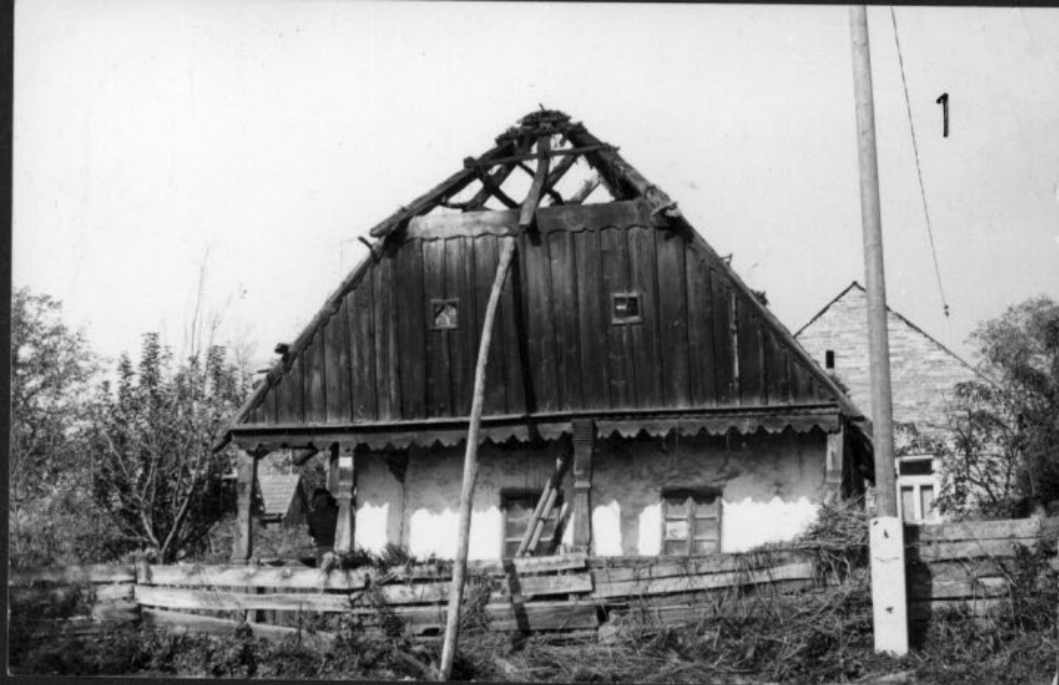
1

1. Déli homlokzat
2. Oromfal részlet
3. Tetőszerkezet a csapp leszedése után
4. Tetőszerkezet keleti oldala
5. Épület délkeleti sarka
6. Épület távlati képe az utca felől

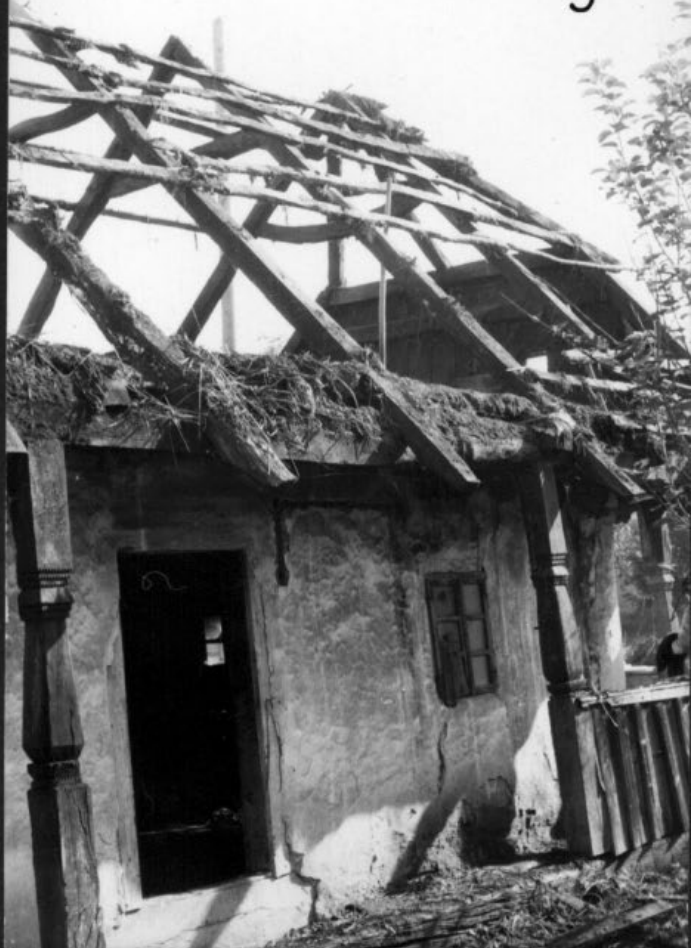
9

7. Padlásfeljáró
8. Előtornác részlet
9. Épület tetőszerkezete az udvar felől
10. Épület tetőszerkezete az udvar felől
11. Tetőszerkezet részlet
12. Tetőszerkezet részlet

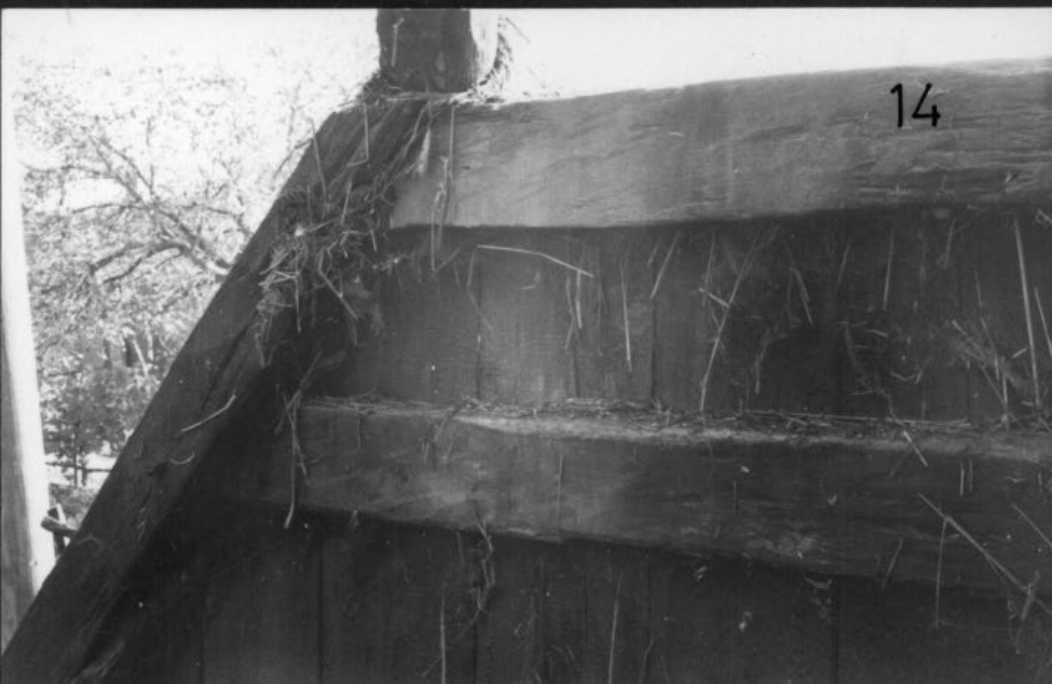
14

13. Fekvő padlásajtó felújítva
14. Oromfal belső nézete
15. Oromfal belső nézete
16. Tetőszerkezet
17. Tetőszerkezet
18. Északi konytyolt csomópont
19. Tetőszerkezet részlet

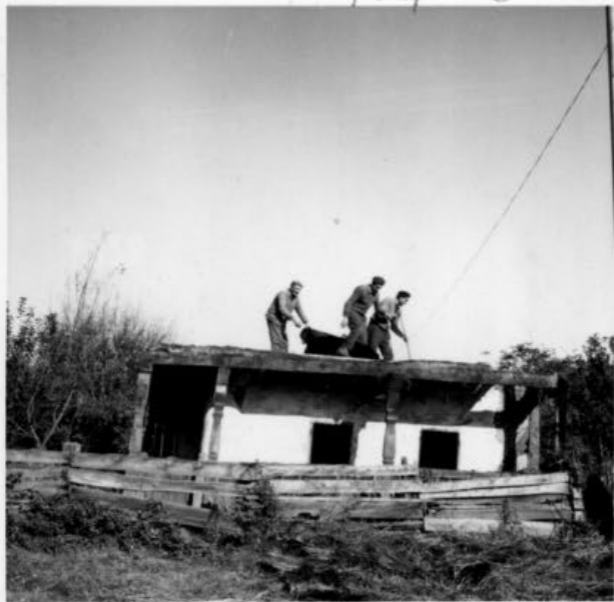
1

1. Utcái homlokzat a tetőszerkezet elbontása után
2. Előtornác részlet
3. Előtornác részlet
4. Födém bontása
5. Oldaltornác részlet
6. Oldaltornác és oszlop részlet

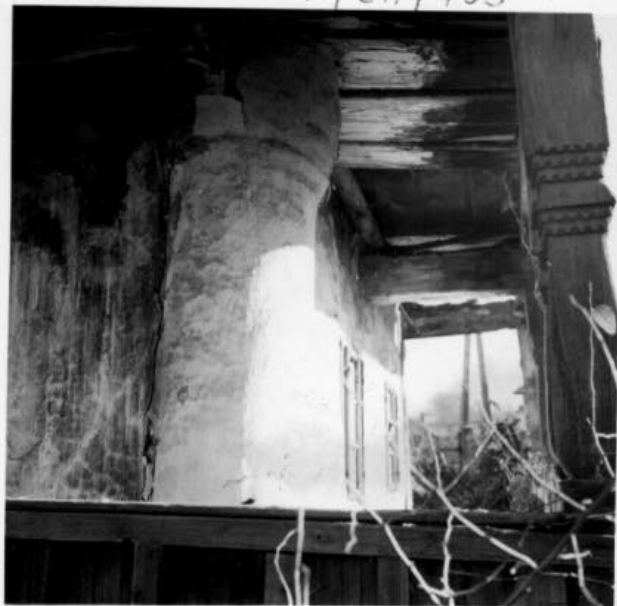
7

7. Falazott oszlop és előtornác részlet
8. Pitvarajtó és sarokoszlop
9. Sárgerenda leemelése
10. Födémgerendák a szobában
11. Födémgerendák a konyhában
12. Oldaltornác északi oszlop részlete

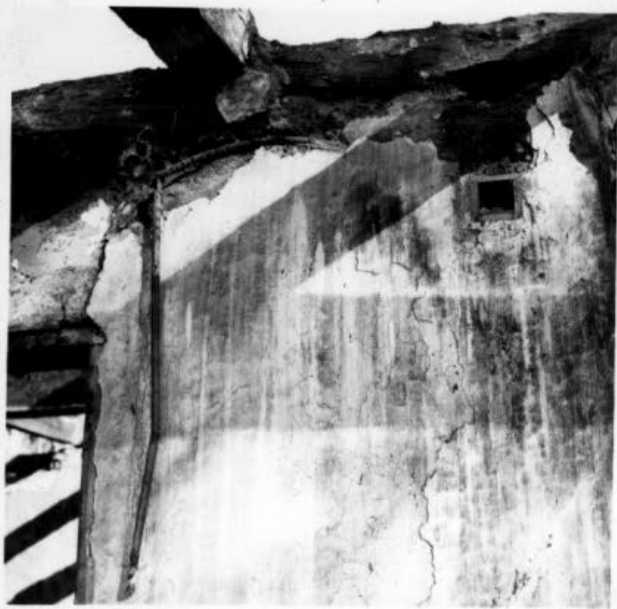
13

13. Oldaltornác részlet a szobaajtóval
14. Koszorúgerenda és oszlopok csatlakozása az utcai homlokzaton
15. Macskalyuk a konyhaajtó mellett
- 16-17. Fiókgerenda túllógás a keleti falon

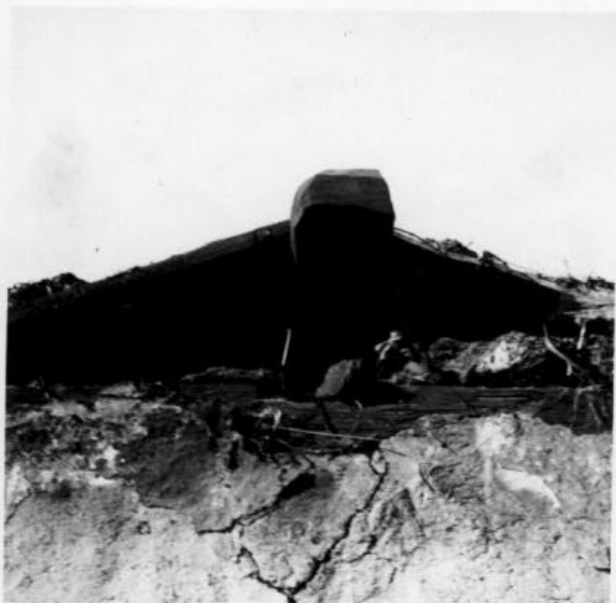
18

18. Konyha fődémgerenda túllógás a keleti falon, a kemence felett
19. Szemeskályha a szobában szétbontás előtt
20. Szögletes kemence
21. Kemencepadka
22. Szemeskályha homloknézete
