GYŰJTŐ: SOMOGY TERV	
GYŰJTÉS IDEJE: 1980.	
TART: SZALACSKAHEGYI PRÉS HÁZ	
REKONSTRUKCIÓS TERV	
FÖLDRAJZI MUTATÓ: KAPOSVÁR	
SZAKMUTATÓ: <u>X.2</u>	
	<u>XXXIV.</u>
LECTARÓRA'S

A Nagyberki-Szalacska hegyi nép. jellegű prэшház /M/ Felmérési dokumentációjához.

A Nagyberki- Szalacska hegyi népi jellegű présház /M3/ Felméri-  
ési dokumentációjához.

A Nagyberki- Szalacka hegyi népi jellegű préház /M3/ Felméré-  
si dokumentációjához.

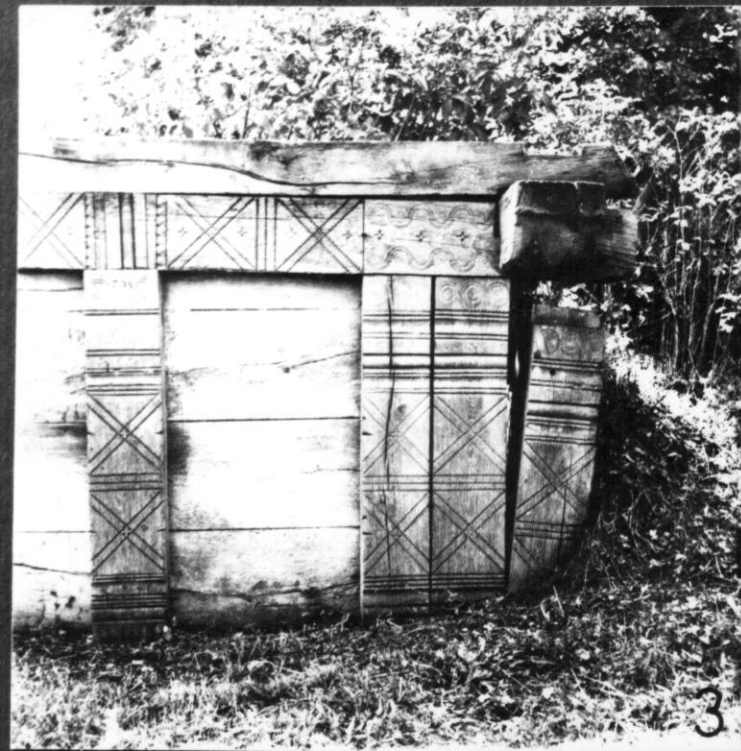
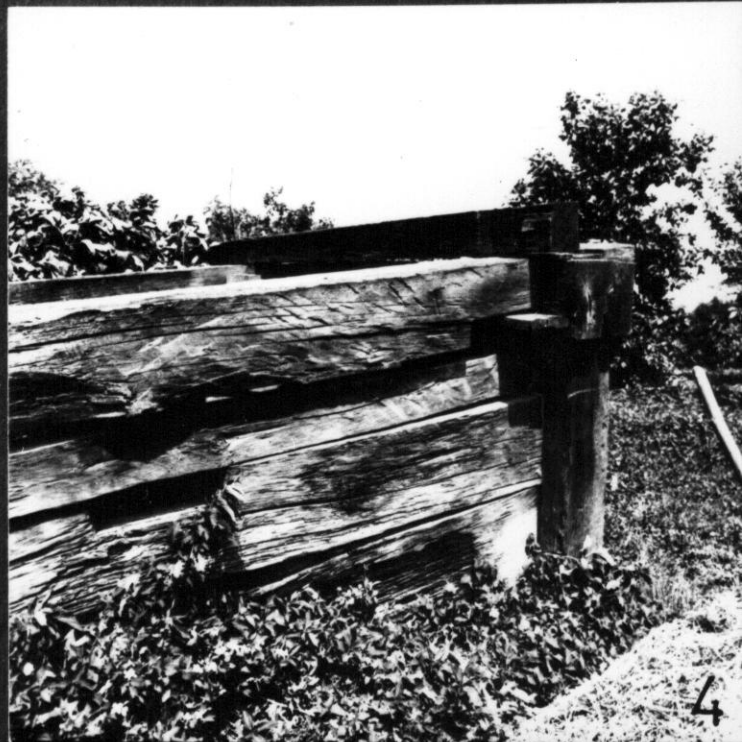
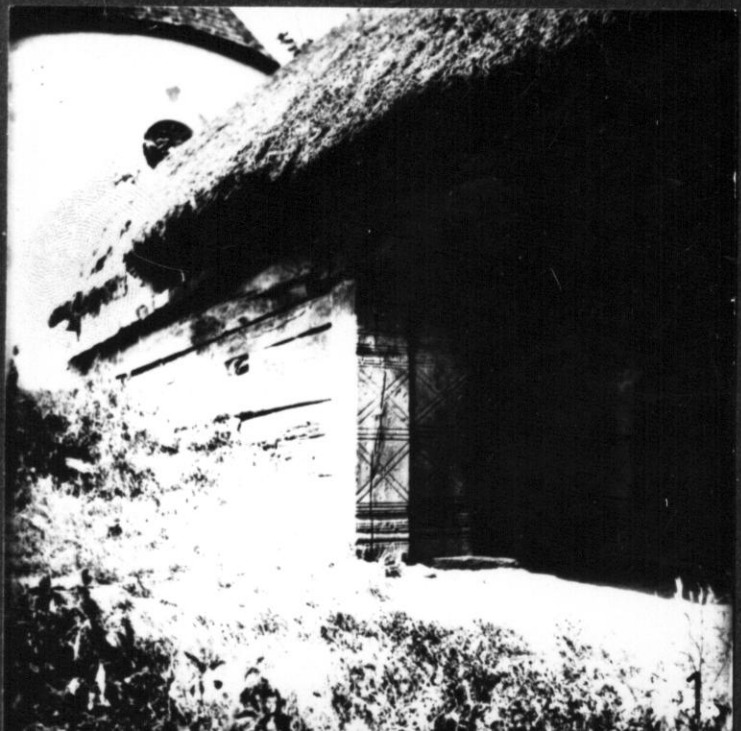
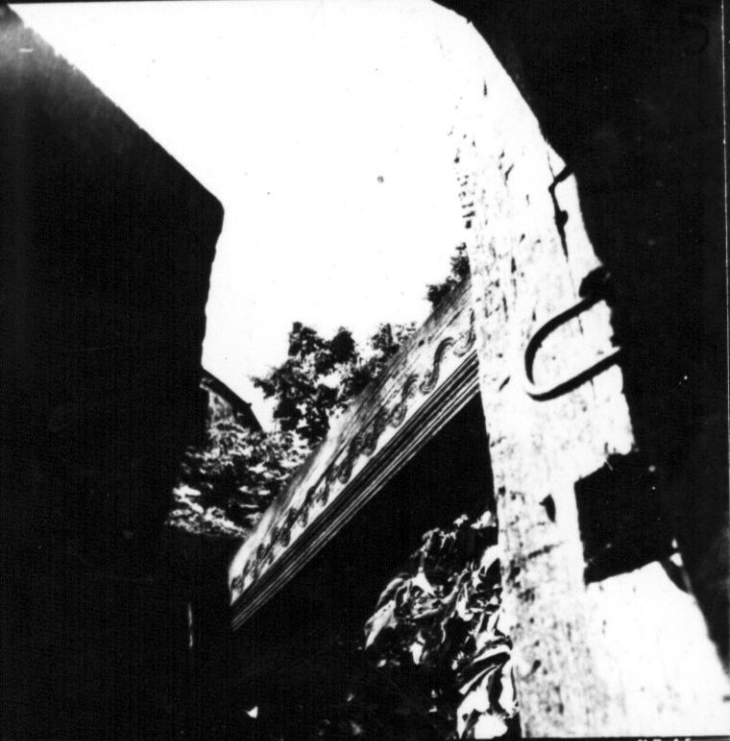
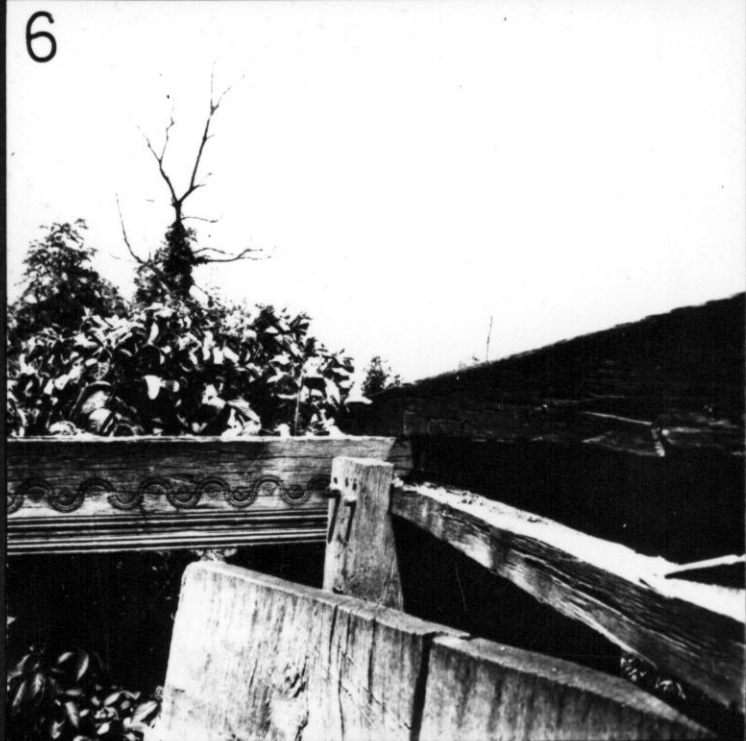
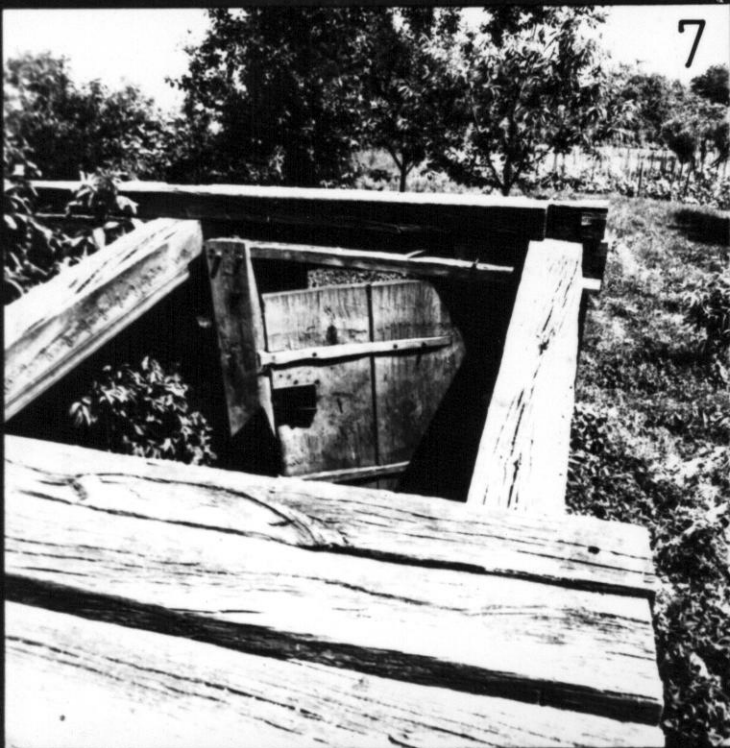
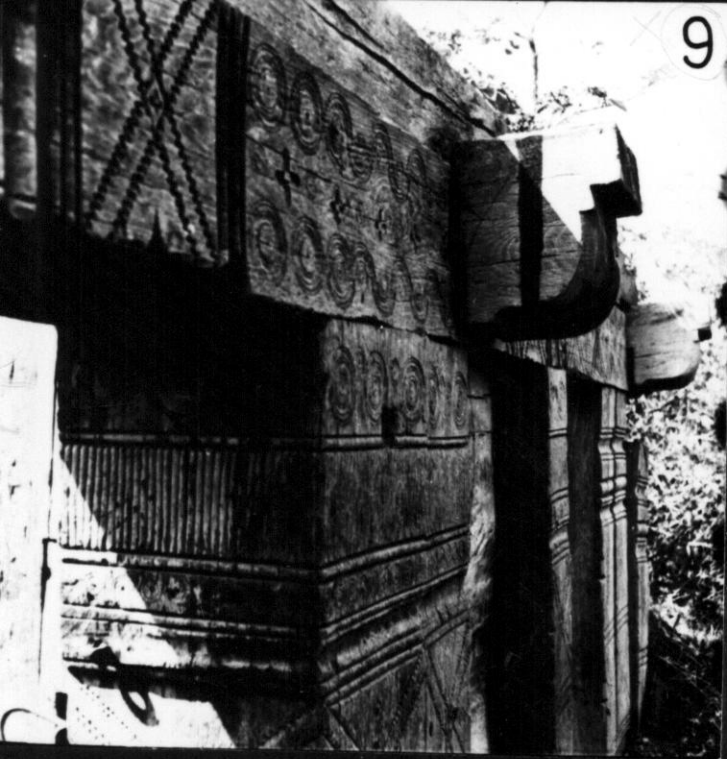
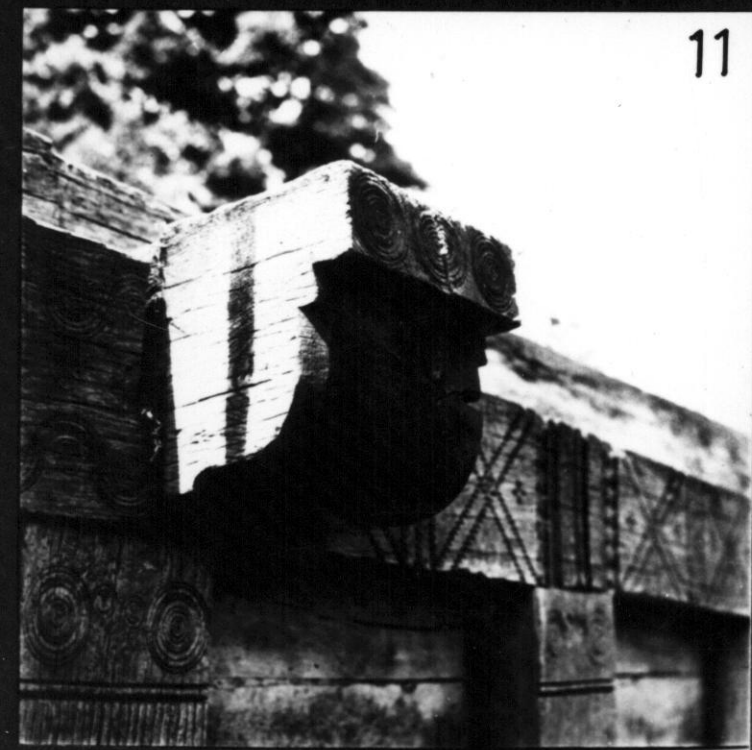
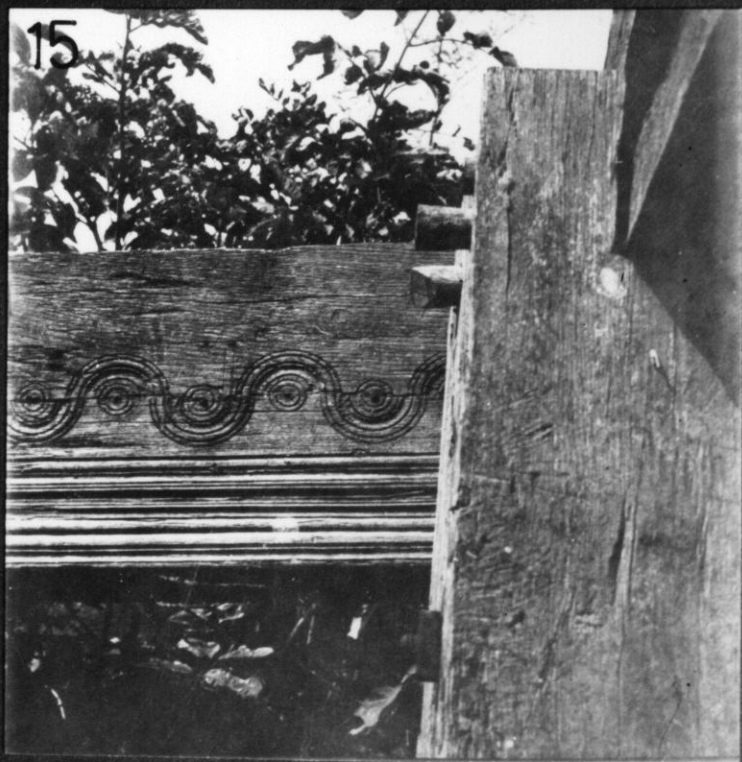
Az épület présház felőli homlokzata /jelenleg keleti  
homlokzat/ díszes kiképzésű. /lásd fényképfelvételeket./  
Mivel a legrégebbi pince típusok csak egy helyiségből áll-  
tak, elképzelhető, hogy eredetileg ez is csak pince volt.  
Erre utal, hogy a szerkezeten nincs utaló jel arra, hogy  
a présház rész szervesen csatlakozott hozzá. Elképzelhető  
hogy az utólagos bővítés lehetett.

A pince lefedve nincsen, évek óta üresen és elhagyottan  
áll. Megmentésére sürgős intézkedés szükséges.
