K Ü L Z E T L A P

a Somogyszob, Luther u.24.szám alatti méhes bontási  
tervdokumentációjához

MÉHES BONTÁSI TERVE  
SOMOGYSZOB, LUTHER U. 24.

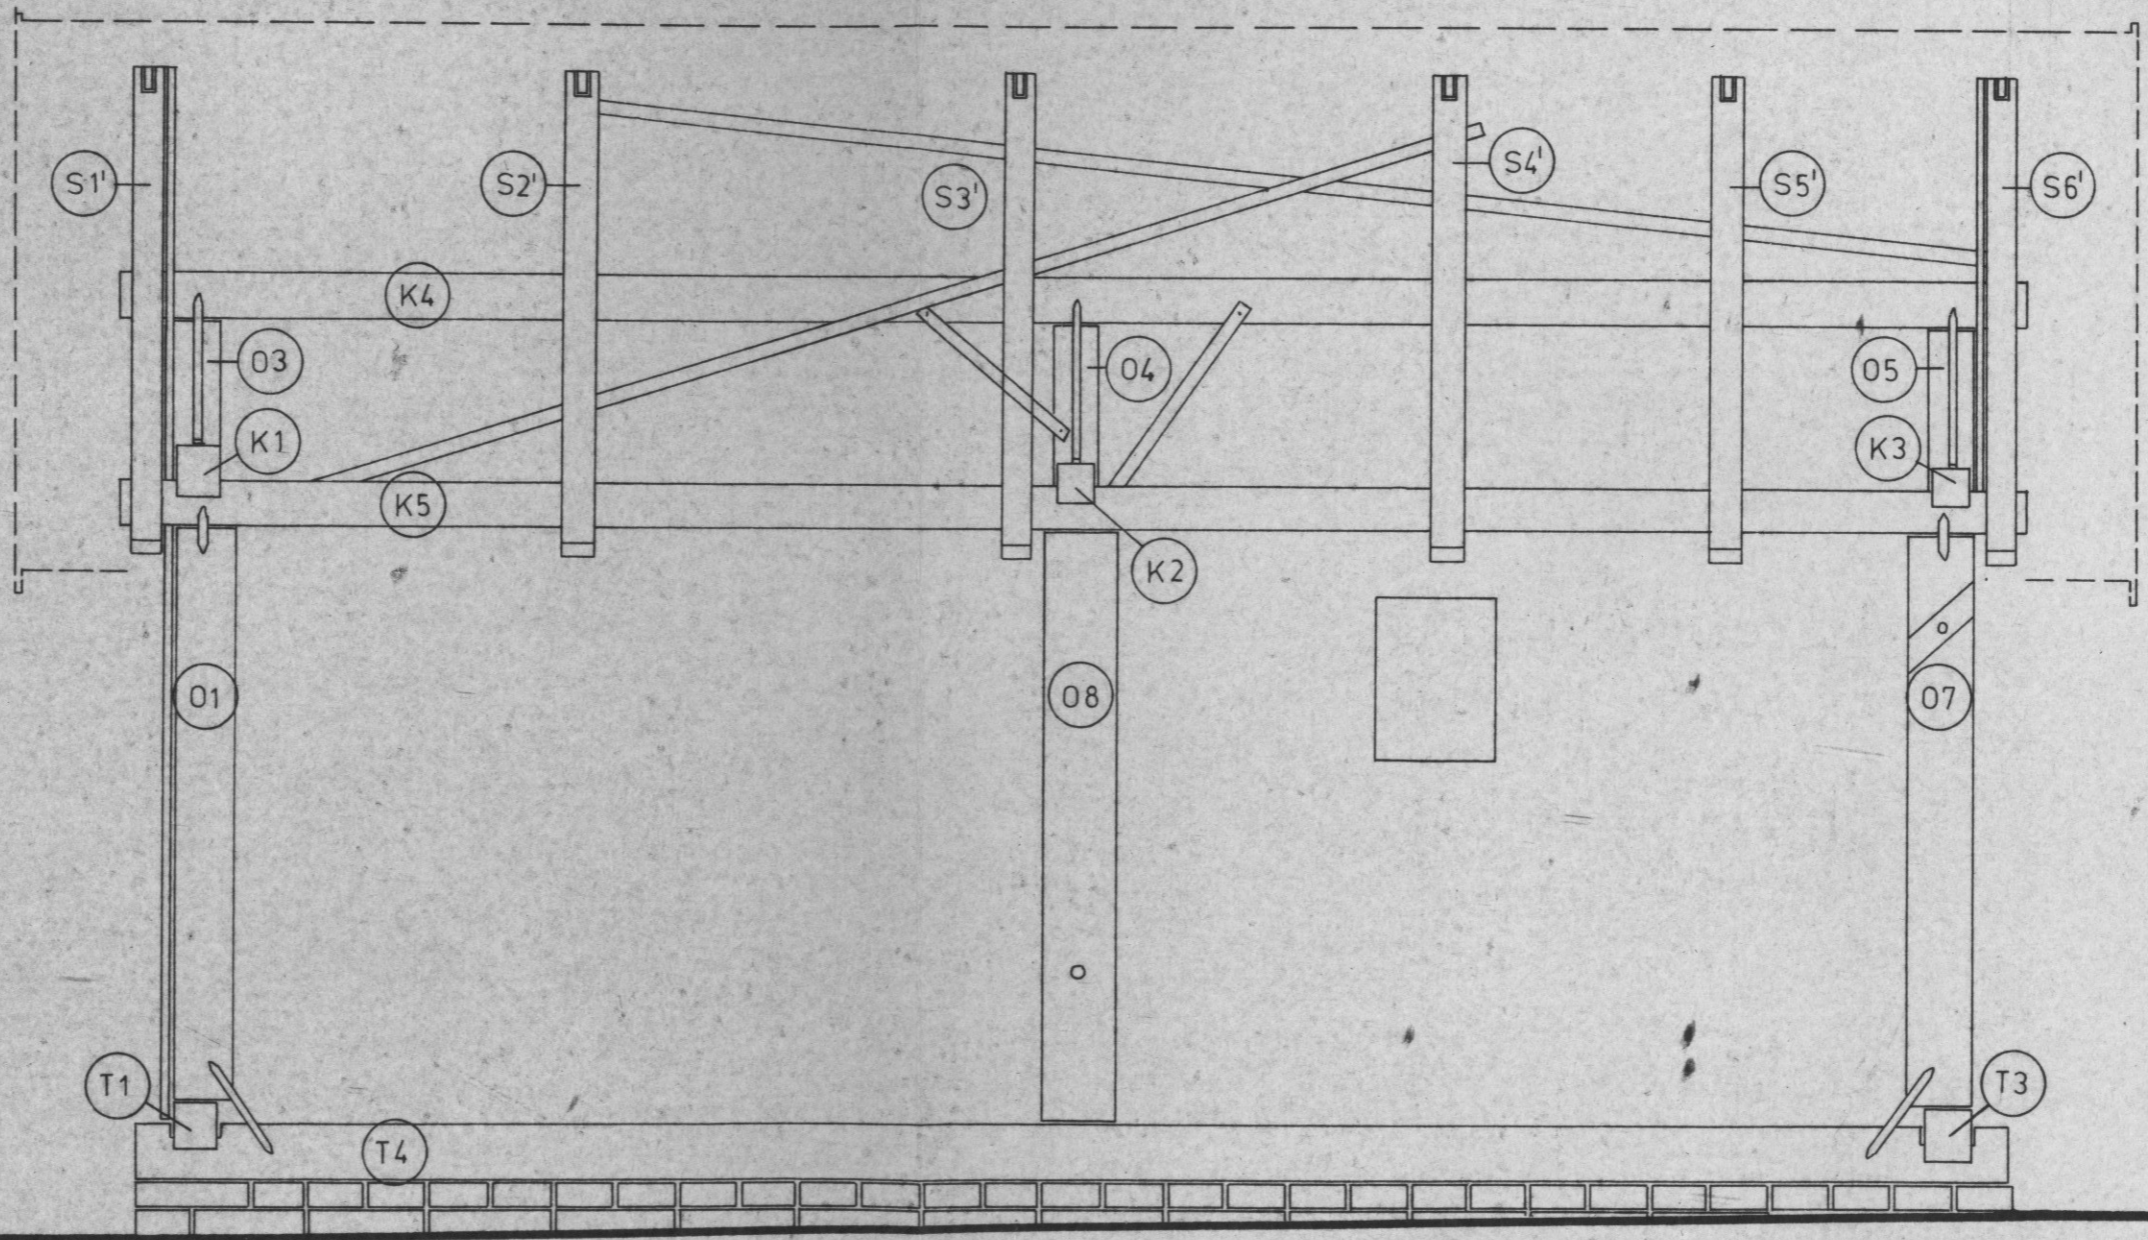
ÉSZAKI HOMLOKZAT M=1:20

Az É-i fal nagyméretű tégláinak kötőanyaga pelyvás agyag. Ezzel az anyaggal vakolták a falat kívül-belül; belül natur színű, kívül fehérre van meszelve.

A kétszárnyú deszkaborításos ajtó a K-i homlokzaton található.Az É-i falba kisméretű, nyílászáró nélküli szellőzőnyílás van.

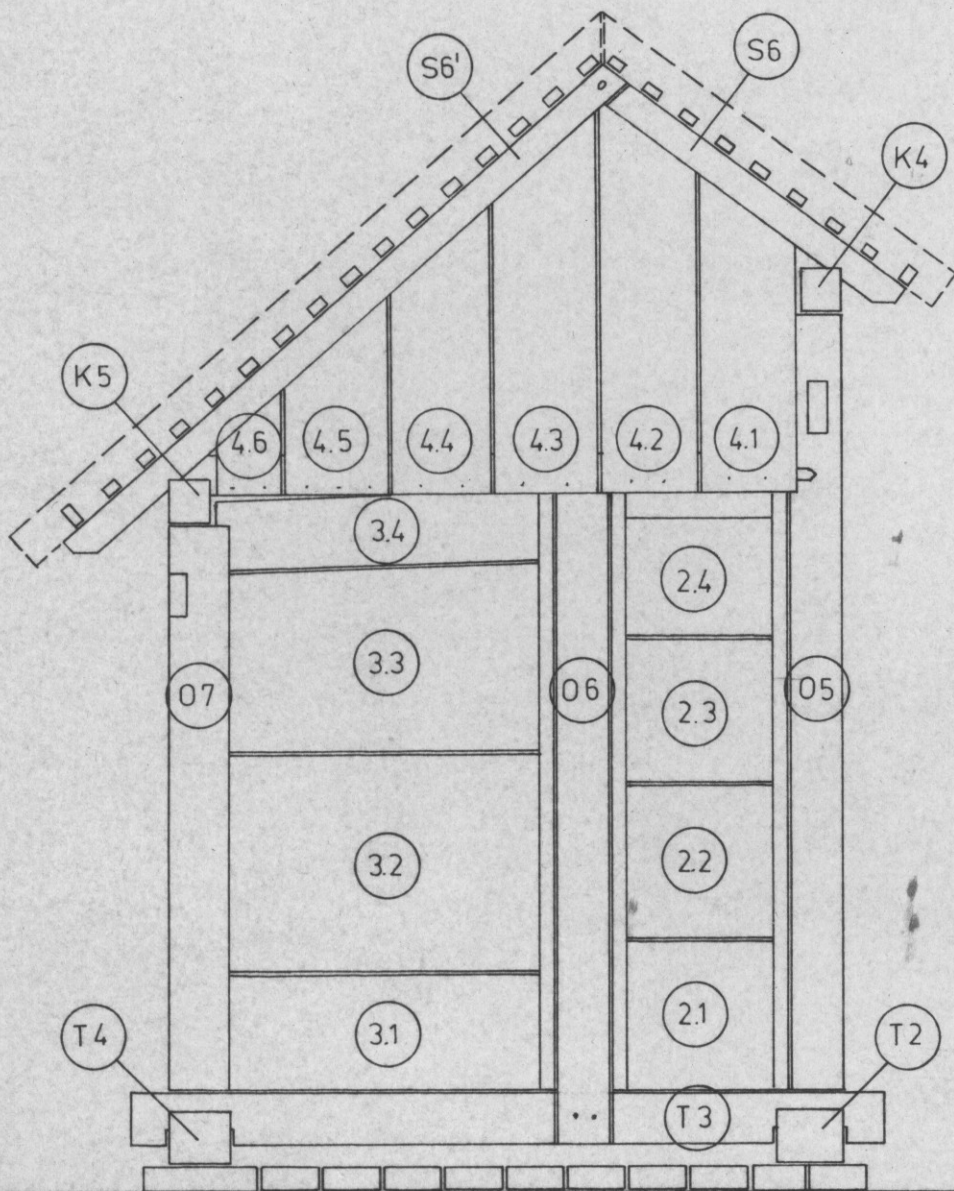
NYUGATI HOMLOKZAT M=1:20

A méhes téglaalapra helyezett talpgerendákra épült, K-Ny-i hossz tengellyel.D-i oldala teljesen nyitott, a K-i fal deszkából, a Ny-i zsilipelt boronákból, az É-i pedig nagyméretű téglából készült.

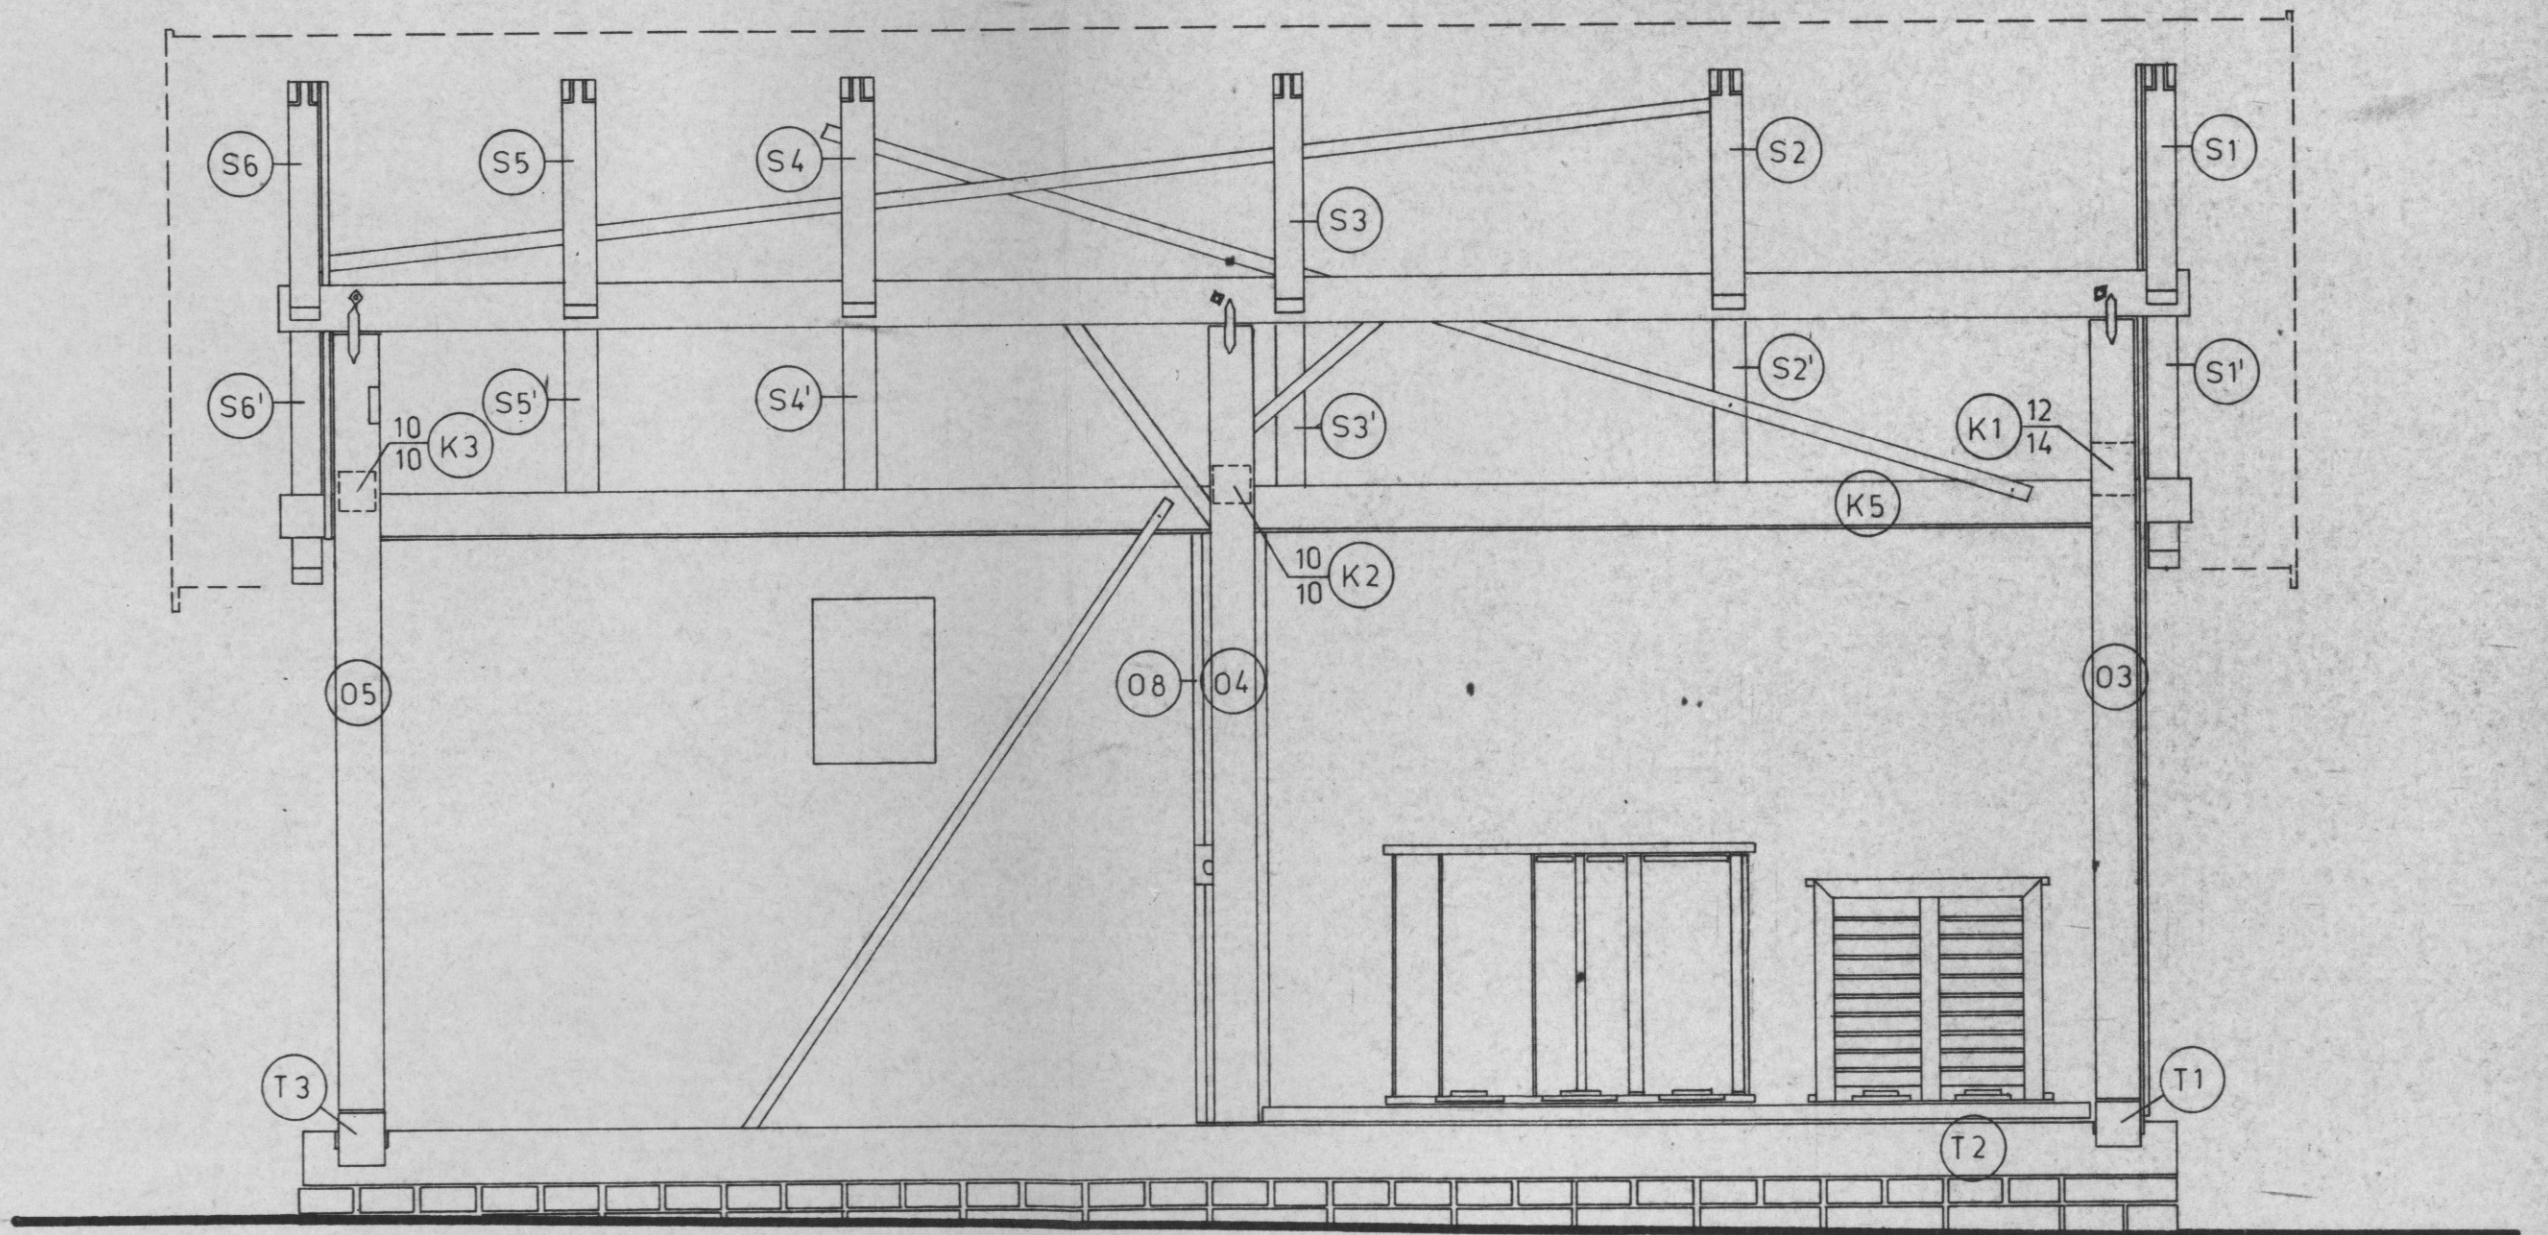
DÉLI HOMLOKZAT M=1:20

A berendezés változó méretű, deszkából készített kisboconádi kaptárakból és szalmából font, országos rendszerű kasokból állt.Ezek a nyitott D-i homlokzaton voltak elhelyezve: a fa-

kaptárakat a talpgerendára helyezett széles pallóra, majd egymás tetejére tették. A legfelső sort a kasok képezték.

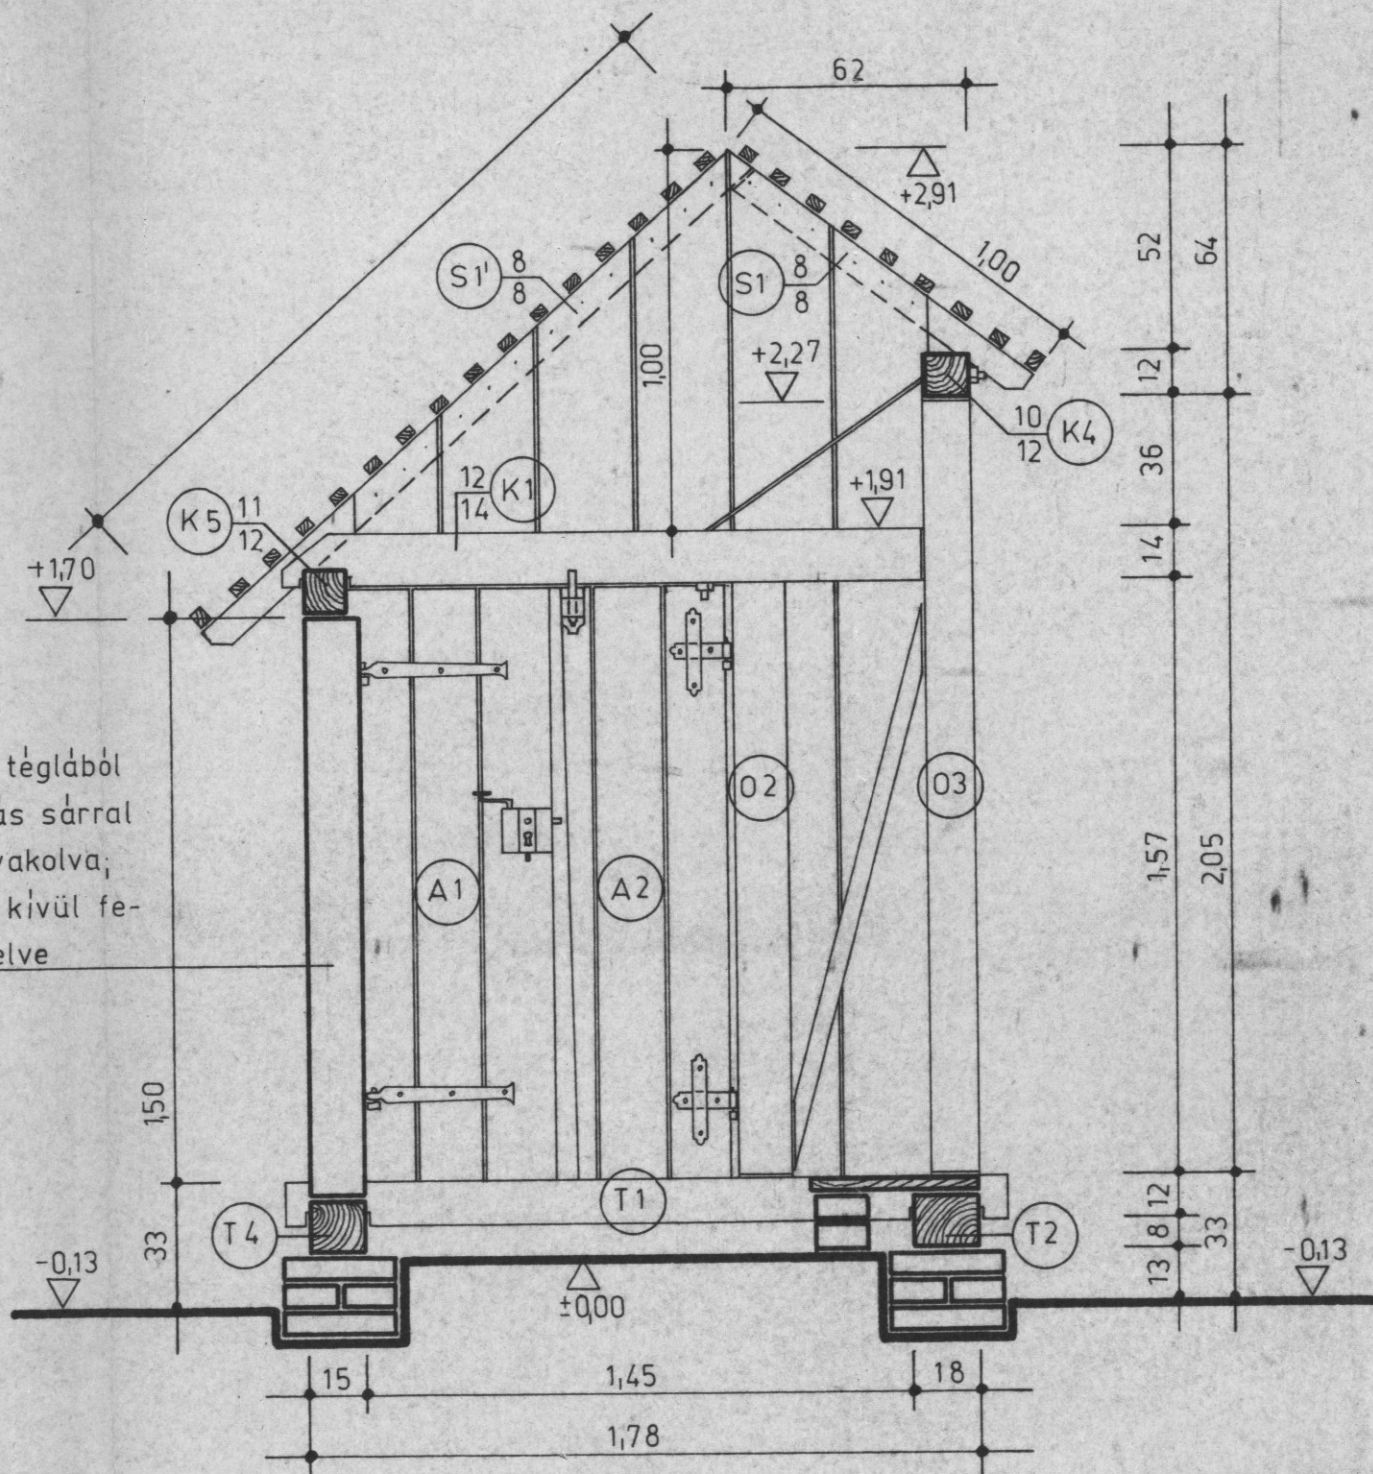
METSZET M=1:20

A fedélszék szelemenés, kötőgerendákkal, féltetőre kiképezve.Héjalása hódfarku cserép.

nagyméretű téglából  
rakva, polyvás sárral  
kívül-belül vakolva;  
belül natur, kívül fe-  
hérre meszelve

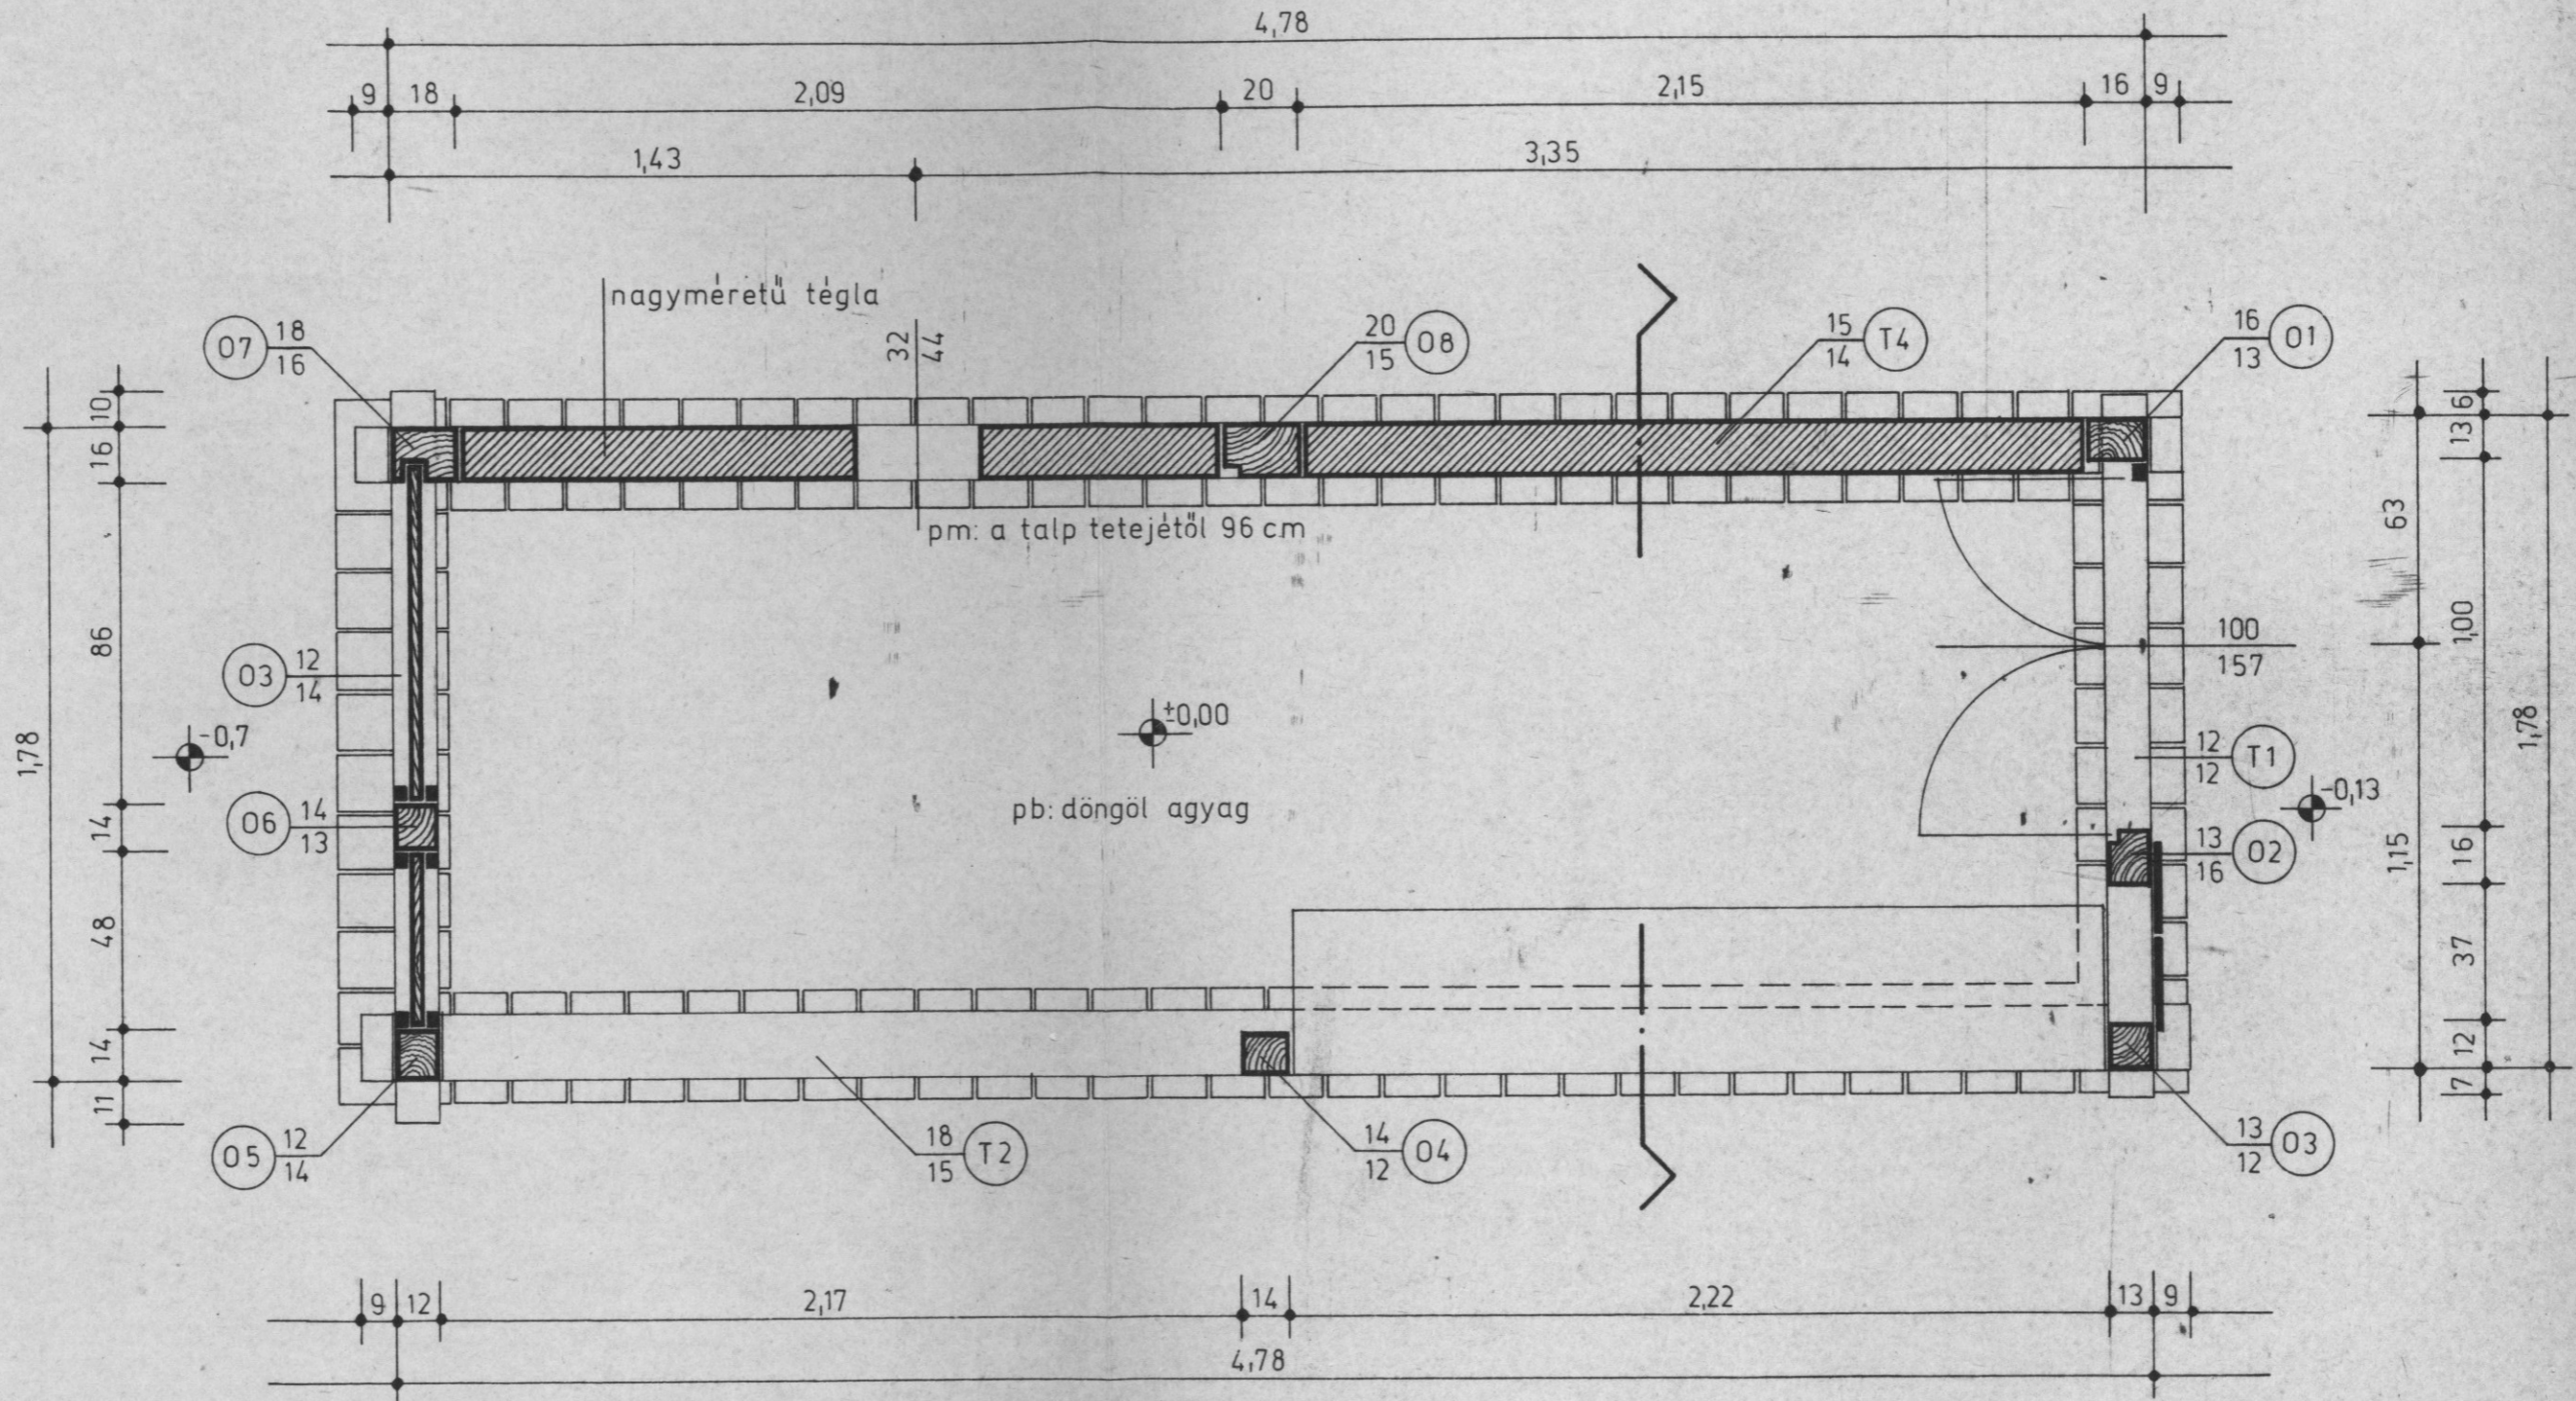
ALAPRAJZ — M=1:20

A méhest 1981-ben felmértem, elkészítettem a rajzanyagot, megjelöltem az épületelemeket is, amit a rajzanyagra felleveztem.

- 1.1 zsilipelt fal elemei, deszkaborítás
- SS' szarufa
- K koszorú-és kötőgerenda
- A ajtó
- O oszlop
- T talpgerenda

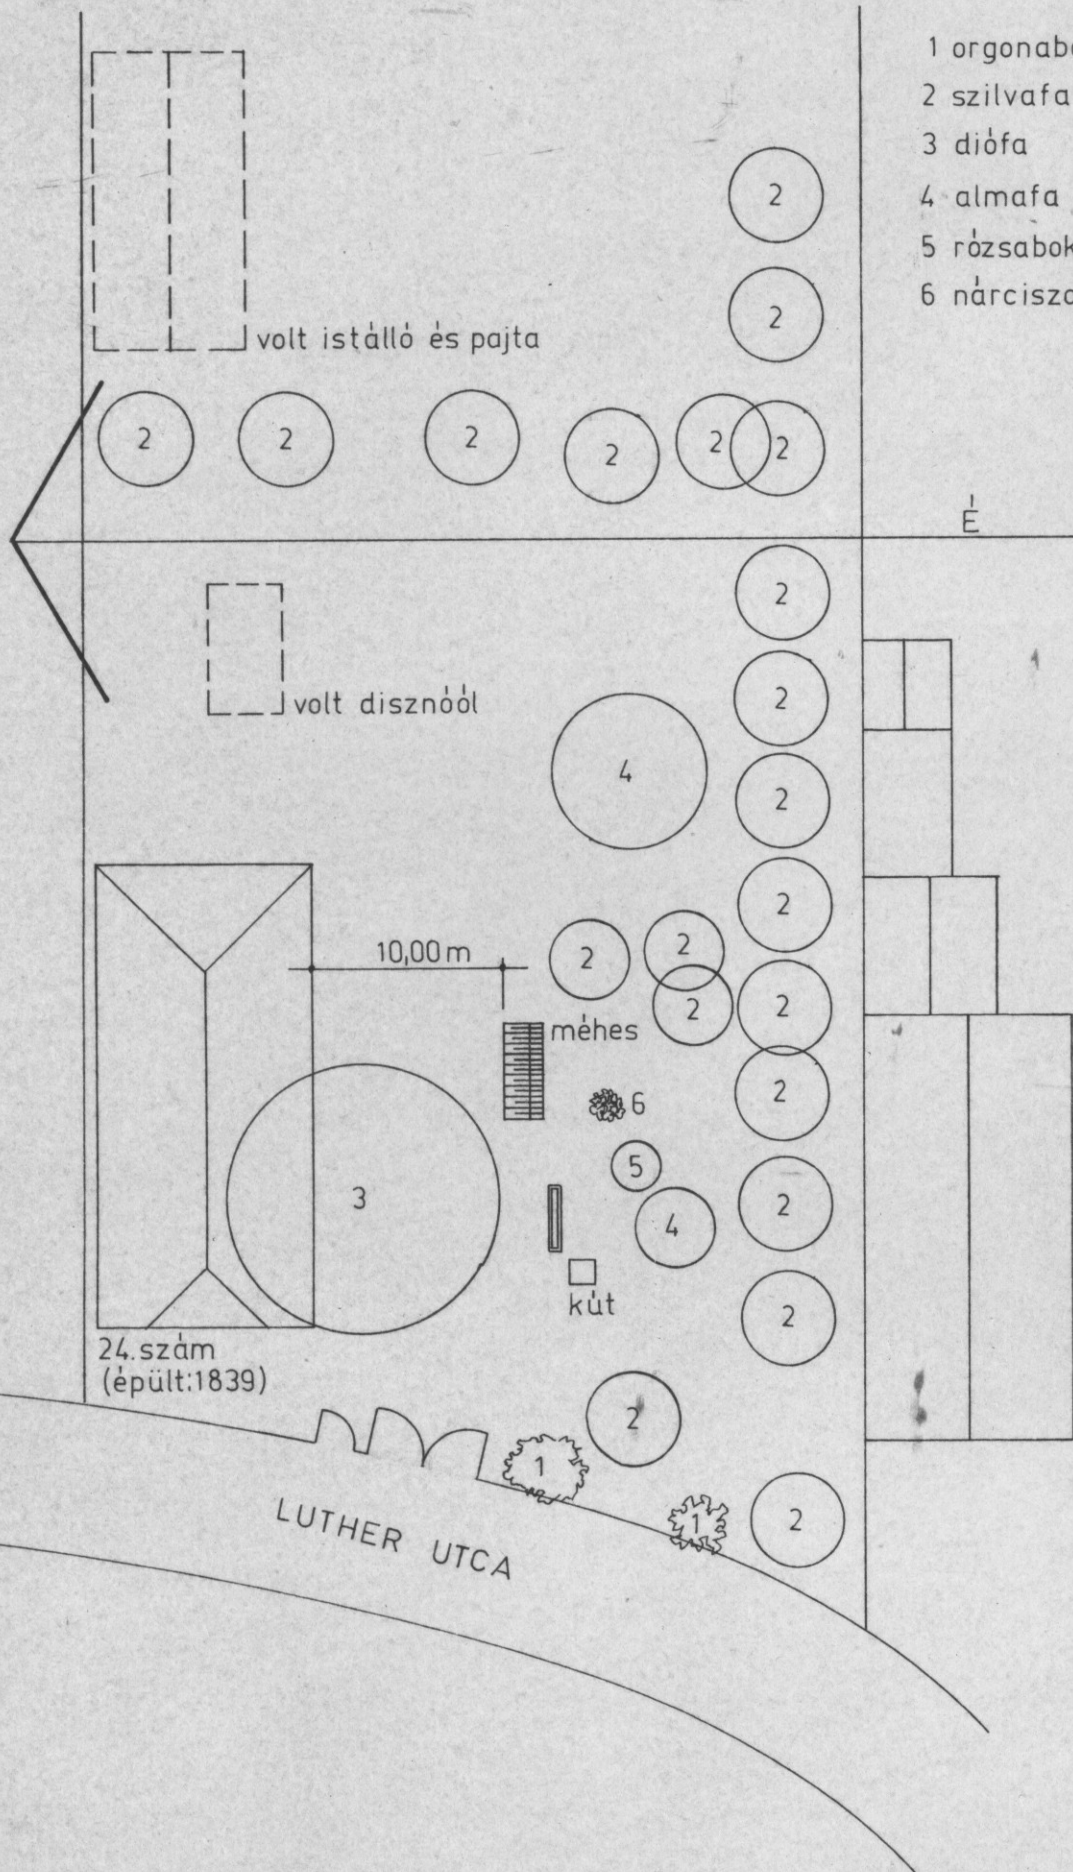
HELYSZÍNRAJZI VÁZLAT

A K-Ny-i irányu széles telek É-i oldalán fésűs beépítési módon lakóház, disznóól, istálló és pajta állt. A lakóház a hagyomány szerint a község első téglából épített paraszti lakóépülete volt. 1839-ben épült. (Értékes a szabadkéményes konyha tüzelőberendezése.)

A méhes a lakóépülettel szemben, a kut közelében áll kb. a telek közepén. Déli homlokzata előtt nárciszokkal és egy rózsabokorral.

A telek számos szilvafával, egy-két diófával, almafával és az utcai kerítés mellett több orgonabokorral van beültetve.

- 1 orgonabokor
- 2 szilvafa
- 3 diófa
- 4 almafa
- 5 rózsabokor
- 6 nárciszkok

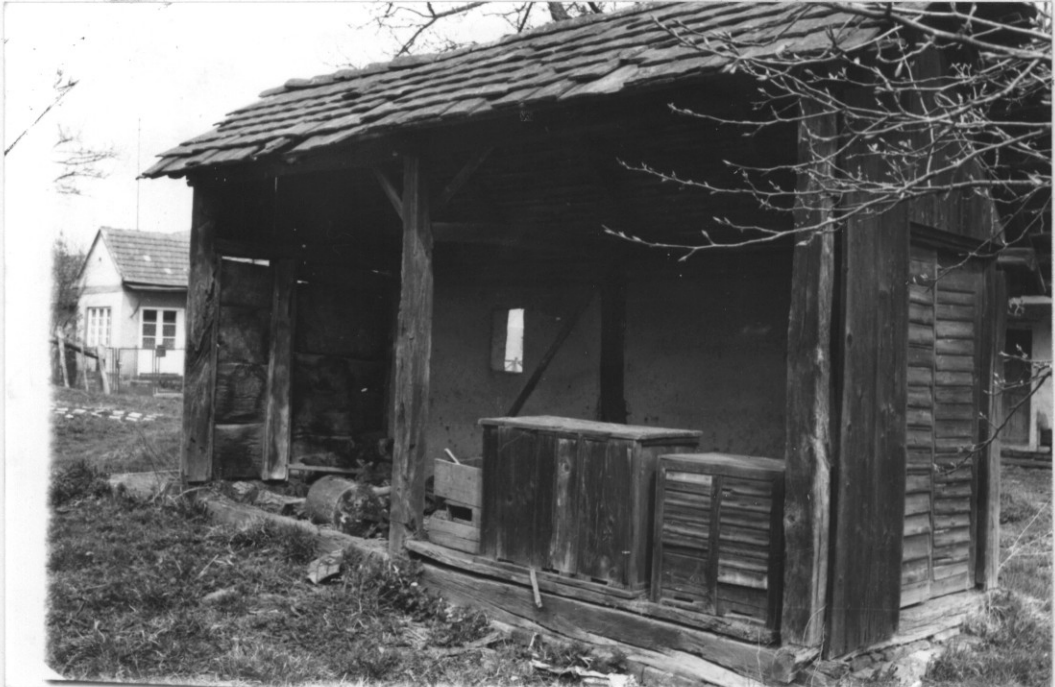
7

- 1.A méhes nézete Dk-ről. (37.125)
- 2.A déli homlokzat. (37.128)
- 3.A méhes nézete DNy-ről. (37.131)
- 4.A nyugati homlokzat. (37.136)
- 5.Az északi homlokzat. (37.137)
- 6.A keleti homlokzat. (37.138)
- 7.A méhes nézete Dk-ről. (37.139)
- 8.A méhes nézete Dny-ről. (37.140)
- 9.Részlet.Nézet Dny-ről. (37.141)
