TART.: TERVDOKUMENTÁCIÓ A CSÖKÖLY, RÁVÓCZI U. 89. SZÁM ALATTI
NEPI JELLEGŰ HÍDAS BONTÁSI MUNKÁIHOZ

HIDAS BONTÁSI TERVE
CSÖKÖLY, RÁKÓCZI U.89.
ÁTNÉZETI HELYSZÍNRAJZ

K Ü L Z E T L A P

a Csököly, Rákóczi u.89.szám alatti hidas bontási tervéhez

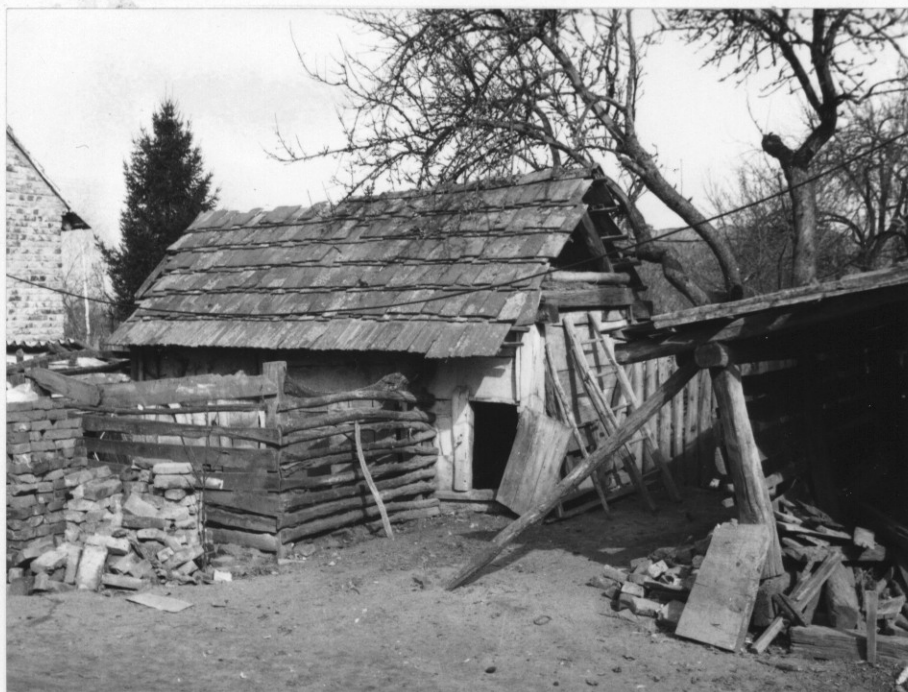
1

- 1.Nézet délkeletről.
- 2.Nézet délkeletről.
- 3.Nézet délnyugatról.
- 4.A déli homlokzat nyugati fele.
- 5.A déli homlokzat keleti fele.
- 6.Nyugati homlokzat.
- 7.Keleti homlokzat.
- 8.Északi homlokzat.

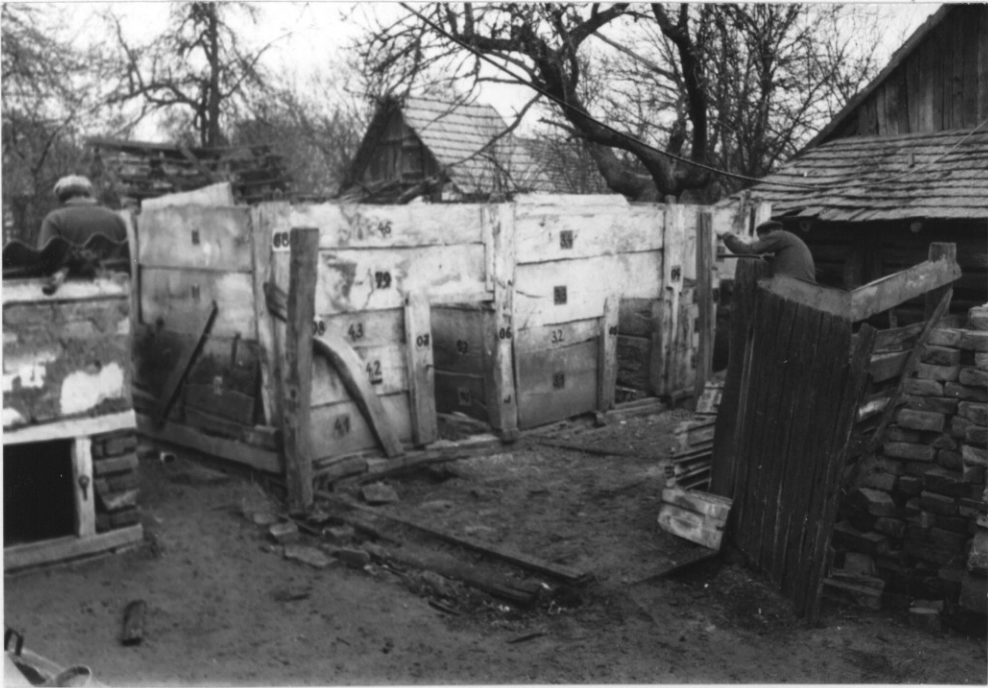
9

- 9.Nézet délnyugatról.
- 10.Nézet délkeletről.
- 11.Északi homlokzat.
- 12.Nézet északnyugatról.
- 13.Nézet délnyugatról.

A bontást 1982. április 13-án két ember végezte Szabó János ács vezetésével /"Zselici Táj" Mgtsz, Szenna emberei/ A tetőcserép és a lécezés leszedése után kerültek elbontásra a szarufák, a kötő- és födémgerendák, a szelemenek, majd a boronafal elemeinek kiemelése után a talppántok, a szöglábak és a talpgerendák szétszedése következett.
