KÖLZETLAP.

A Szenna, Kossuth Lajos. u. 5. sz. alatti műemlékjellegű népi lakóépület felmérési dokumentációjához.

A Szenna, Kossuth Lajos-u. 5.sz. alatti műemlékjellegű, népi lakóépület felmérési tervdokumentációjához.

M Ű S Z A K I L E I R Á S .

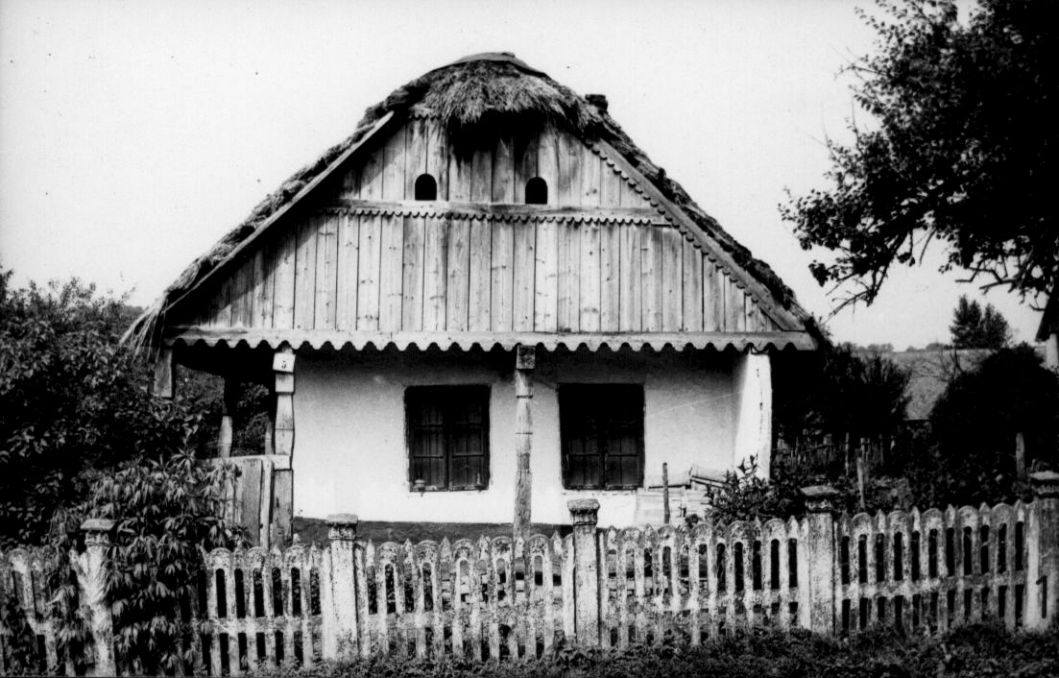
1. Keleti homlokzat / utcai/
2. Távlati kép az utca felől
3. Előtornác
4. Oldaltornác
5. Hátsó szoba tűzelőberendezése
6. Déli homlokzat / udvari /
7. Kamrabővítés udvari homlokzata
8. Beomlott északi fal
