Simon József 1976.

A CSÜRÖK ÉPÍTÉSE ÉS HASZNÁLATA
BALATONSZENTGYÖRGYÖN ÉS KÖRNYÉKÉN.

(Kérdőíves feldolgozás)

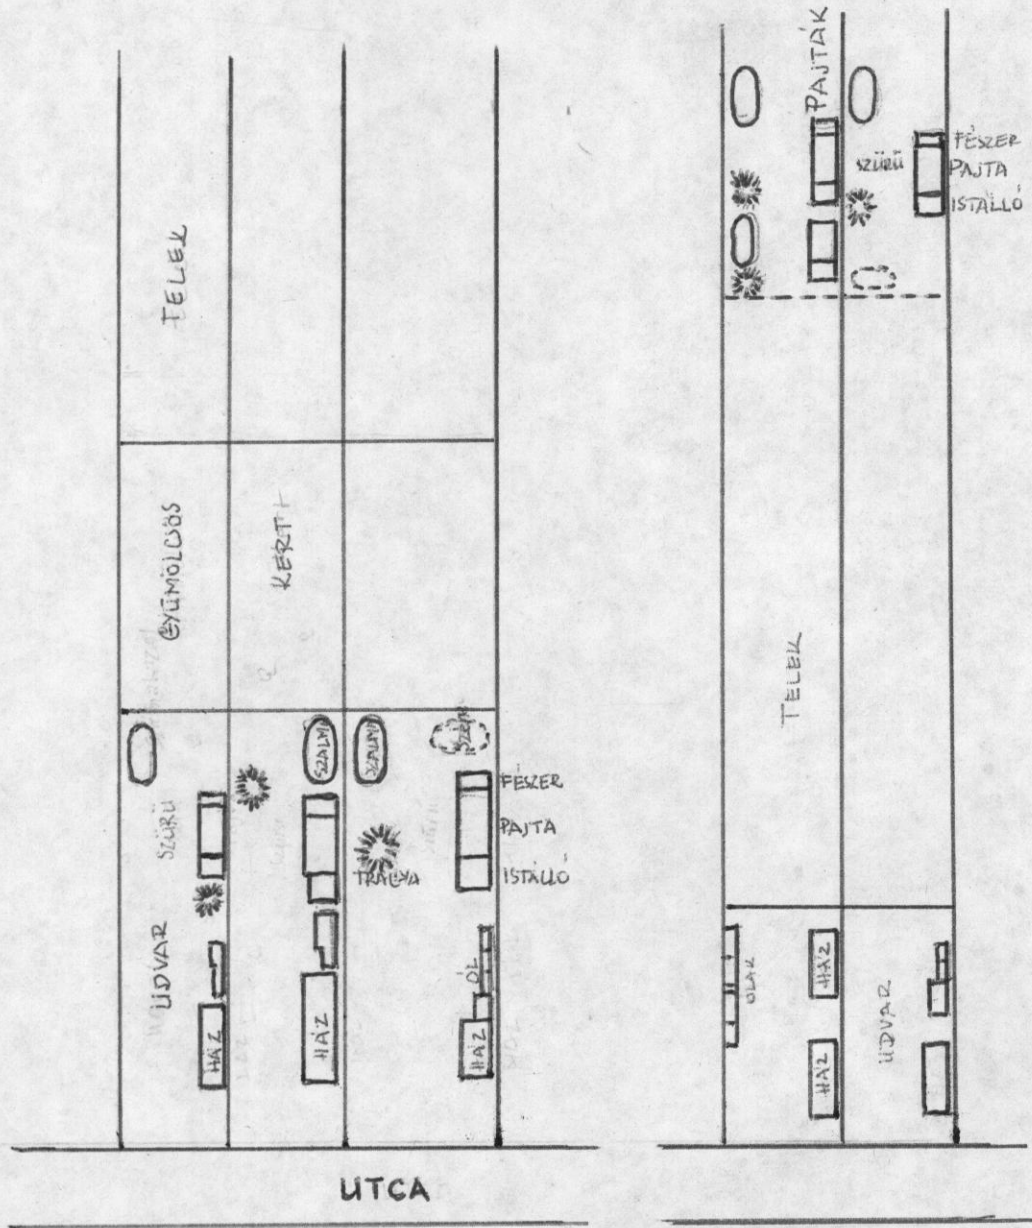
1.sz.melléklet.

A pajta (és istálló) helye a telkeken.

- 5./ A lakóház hosszában, de vele sohasem egybeépítve álltak és állnak az istállók és pajták. (Ez utóbbiak viszont mindig egybe épültek.) Egyetlen kis utcája van a falunak, ahol ez nem így van, ahol az udvar hátulját zárja le az istálló-pajta, a telek kicsi területe, rövidsége miatt. (Béke utca)
- 6./ Környékünkön általában hosszú, aránylag keskeny szalagtelkek vannak, a települések területe sík. Ott ahol az udvar, telek dombos, lejtős, pl. Horvátkuton, Bizén, Kisberényben, gyakori a keresztben épített, udvart kerttől elválasztó istálló-pajta.

- 7./ A pajta mindig a szürüben állt, helyesebben a szürü volt a pajta előtt.
 A szalagtelék udvar, szürü, kert, telek részekre tagolódott - ilyen sorrendben az utca felől.
- 8./ Különálló szérüskert, pajták elkülönített csoportja sohasem volt, de az 1803-as tűzvész után a nyugatsó falusor pajtái és istállóí lekerültek a hosszú szalagtelkek végébe. A lakóháztól való távolságuk 100-150 m. Ezt a kb. fél kilométeres saját telkeken levő istálló-pajta-szalmakazal sort hívták "Pajták"-nak. Csak a köz mellett lakó, gazdag Gergye család nem vitte le az istállóját és pajtáját a telek végébe.

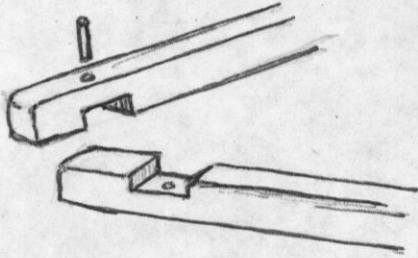
Oldalsó hosszikoszoru
gerendák toldó kötése.

28./ Szelemenes tető ollólábbal a múlt század közepén általános lehetett. Az egy-két fennmaradt épület ezt igazolja. A tető a falra, rakott lábra helyezett koszorúgerendákra, erős kötőgerendákra támaszkodó olló-lábakra és az általuk tartott szelemen gerendára épült. A koszorú összekötésénél (bevágott csapolással) mindig a rövidkoszorú került felül. A csapolást erős faszeggel is megerősítették. A tartógerendák (kötőgerendák) 20-25 cm vastagok voltak, mint a koszorúgerendák. Válaszfalon és lábakon illeszkedtek bevágott kötéssel a hosszú koszorúgerendákhoz. Ezekre a tartó (kötő) gerendákra került a szelemen gerendát tartó ollóláb. Alul becsapolták, felül a kereszt-csapolást faszeggel is megerősítették. Az ollólábak is erős gerendák voltak. Valamennyi gerenda tőfából (tölgy) készült. Az ollóba került bele fent a szelemen-gerenda, éllel felfelé. Faros tetőnél a szelemengerenda végeit erős szarufával csapolták össze. A szarufákat a szelemengerendához hozzáfektetve szegelték, alul állal illesztették a koszorúgerenda "pofájába" és szegelték is.

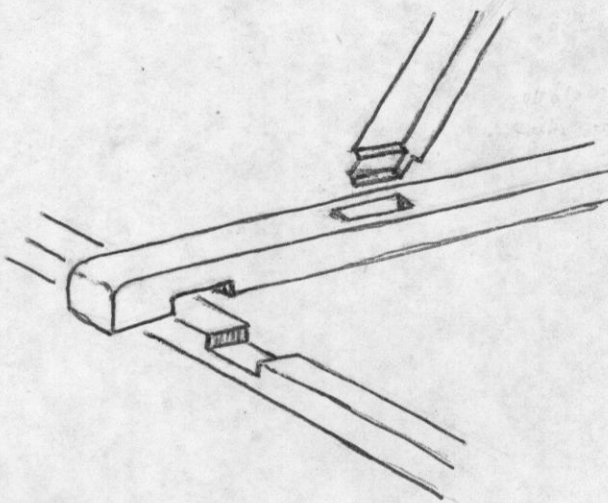
Rövid és hosszikoszoru
csapolása.

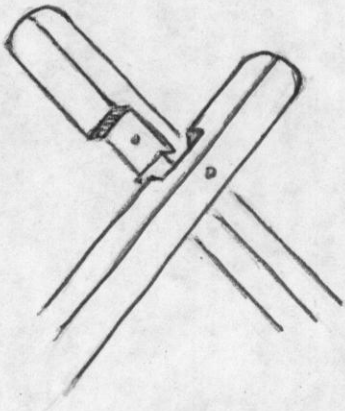
Ollóláb és tartógerenda
csapolása.

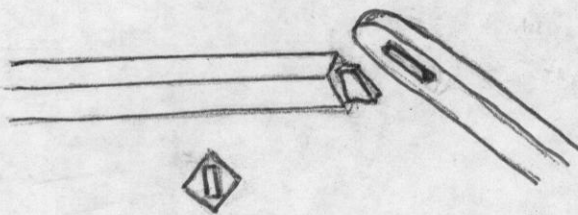
Ollólábak kereszt-
csapolása.

~~xSkelem~~
Szelemen végének
tartó szarufához
csapolása.

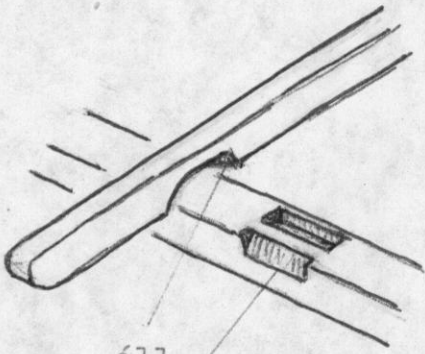
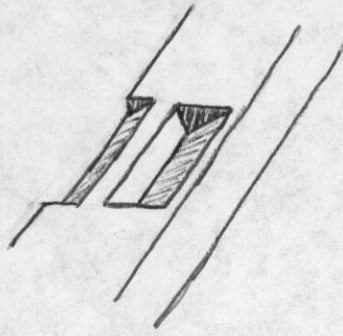
3.sz.melléklet.

áll
pofa

Szarufa
illeszkedése a
koszorugerendához.

29./ Szarufás tetőket mióta kezdtek csinálni, azt nem tudom megállapítani, de a múlt század második felében már voltak. Alul a szarufák illesztése és szegezése mindenhol egyforma: koszorúgerendához a bevéselt "pofába" bevágott "állal" támasztva szegelt. Fent csucsban az illesztés 3 féle. Legrégibb a szarufák lapos oldallal egymáshoz szegése (faszeggel), aztán csak pofabevágással szegelés és a ma is általános csapolt szegés. A tűzfalaknál kokasülő és fiókonként a kötőgerenda jellemző.

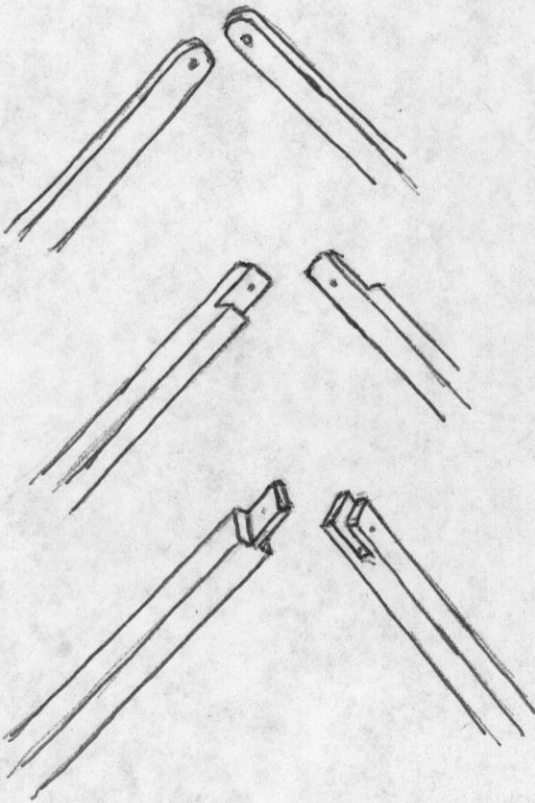
Szarufák végeinek
egymáshoz illesztése,
csapolása.

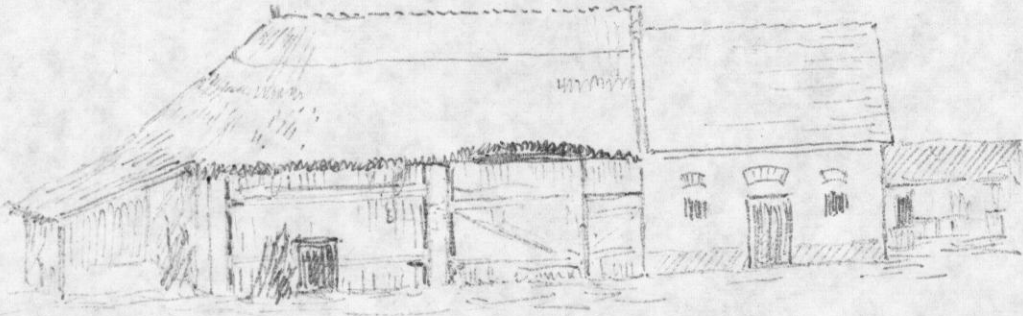
4.sz.melléklet.

Tipikus pajta és istálló.
